AIR RESCUE REPORT

International Commission for Alpine Rescue

Septembre 23 - 26, 2009 - Zermatt – Suisse

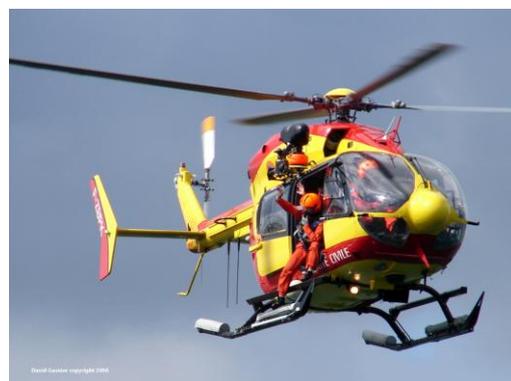
France

Un EC 145 de la Sécurité Civile s'écrase contre une montagne lors d'un vol de nuit en direction de l'hôpital de Bastia (Corse). La météo en cours de vol s'est dégradée, le pilote volait à l'aide du FMS (Flight Management System) et il semble que c'est en réduisant sa vitesse horizontale que la collision a eu lieu. Tous les occupants sont mortellement blessés dans l'accident (équipage et la femme enceinte).

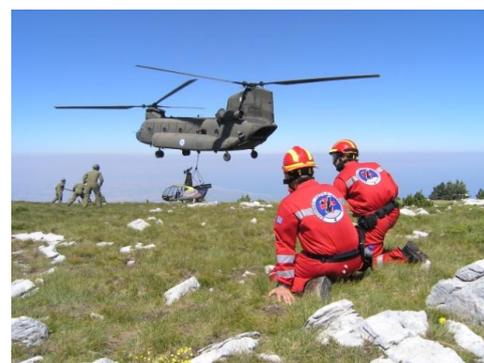
Grèce

L'année passée notre collègue Grec nous a présenté l'accident d'un R44 lors d'une mission de sauvetage où personne n'avait été blessé. La machine s'était retournée à cause de vent violent sur le sommet plat d'une montagne. Cette année, la présentation est sur l'évacuation (démontage et transport) du R44 à l'aide d'un Chinook de l'armée. Déploiement énorme de moyens pour le transport et pendant le vol retour, le R44 attaché beaucoup trop court sous le Chinook vient heurter le fond du fuselage de ce dernier.

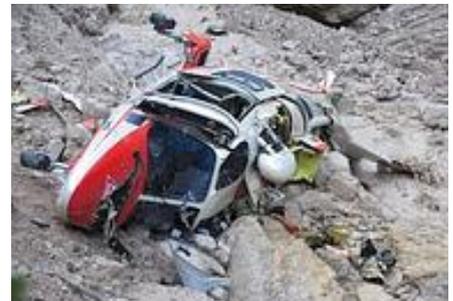
Italie

Un Agusta A109 en vol de reconnaissance après un glissement de terrain dans la région de Belluno est entré en collision avec un câble. L'obstacle était connu, mais il est probable que l'attention de l'équipage était focalisé sur le site du glissement à la recherche d'éventuelle victime. Tous les occupants de la machine décèdent dans l'accident.

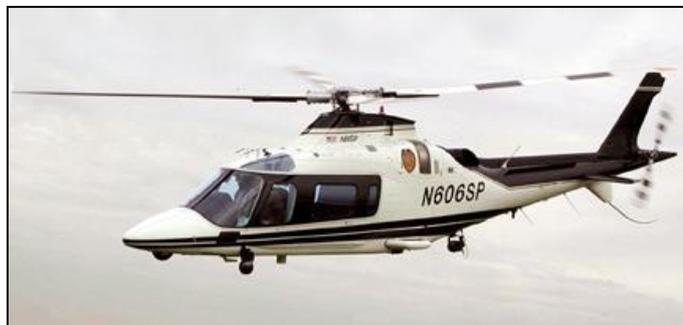
USA New Mexico Agusta A109 accident

Le 9 juin 2009, un Agusta 109E de la "New Mexico State Police" s'écrase lors d'un vol de secours pour un randonneur non blessé dans la région du Baldy Peak (12'632 ft – 3150m) Santa Fé, New Mexico. Les conditions de vol lors de l'accident étaient « IMC » (instrument meteorological conditions) et le pilote de 46 ans ainsi que la patiente sont tués dans

l'accident. L'aide (spotter) a survécu au crash. Le pilote avait posé sa machine juste avant la tombée de la nuit après avoir repéré la patiente, guidé par le centre de coordination en ayant la randonneuse en ligne (téléphone mobile). Pendant que le pilote allait chercher la patiente et la transportait sur son dos jusqu'à la machine, la météo se dégradait fortement. Juste après le décollage, l'hélicoptère rencontre des nuages d'orage. Basé sur une transmission radio, le pilote reportait avoir « heurté » une montagne mais continuait de voler encore pendant au moins une minute avant de s'écraser contre le terrain et rouler 800 pieds plus bas dans un talus à forte pente.

Les conditions météorologiques se détériorant étaient connues mais il n'y a pas eu de briefing formel avant le départ en mission. Le commandant du centre de coordination « incident commander » n'était pas au centre d'opérations et n'était pas au courant de la mission. L'équipage n'avait pas d'équipement de survie pour rester sur le site en attendant de meilleures conditions. Un orage accompagné d'une tempête de neige n'a pas permis de repérer l'aide (spotter) qui a survécu au crash avant le lendemain.

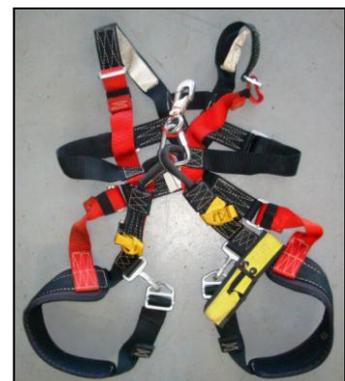
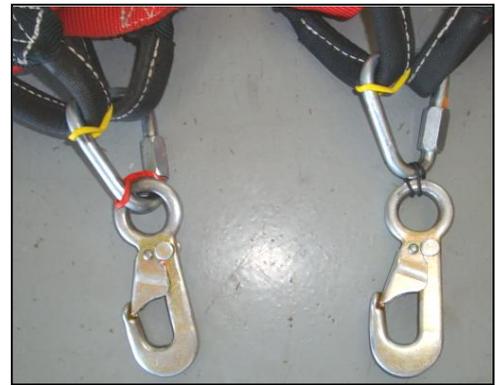
USA Californie Héli rappel

Le 21 juillet un pompier de 20 ans des US Forest Service Firefighters est mortellement blessé lors d'un exercice de rappel en tombant de plus de 200 pieds. L'accident a lieu au Backbone Fire (2430 hectares) dans la Shasta Trinity National Forest. L'accident a lieu lors du premier exercice. Les pompiers étaient à bord d'un Bell 212 (au sol, rotor tournant) et effectuaient leurs safety checks. Lors de ce contrôle, le harnais d'un des pompiers avait l'O-Ring de protection de son mousqueton triangulaire qui manquait.

Le mousqueton triangulaire est le lien entre le point de

connection du harnais (Baudrier) WBBH-HR-2 et un crochet à ressort (J-Hook) qui est lui connecté au descendeur sur la corde de rappel. Le pompier sort de la machine et reconfigure son harnais avec l'O-Ring manquant. Malheureusement l'O-Ring est placé entre le mousqueton triangulaire et le crochet J-Hook. Il est donc l'unique lien entre les deux parties. Le pompier regagne l'hélicoptère et l'exercice continue sans que l'erreur soit détectée. La machine se positionne en vol stationnaire à 200 pieds du sol pour commencer l'exercice. Au moment où le pompier se penche en arrière dans son harnais, l'O-Ring élastique cède et le malheureux tombe dans le vide. Malgré les premiers soins prodigués rapidement, le pompier décède sur le lieu.

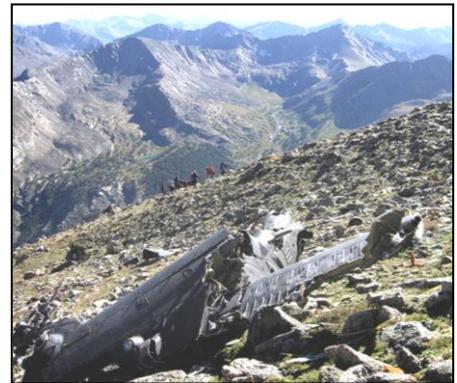
USA Colorado

Lors d'une mission d'entraînement en vol à haute altitude, le 19 août 2009, 4 soldats sont tués lors du crash de leur Black Hawk, 400 pieds sous le sommet du Mont Massive 14'421 pieds – 4396m, dans le Colorado. L'enneigement a débuté à la base de Peterson Air Force à Colorado Springs à 90 miles-145km à l'est du Mont Massive. La machine est affectée au 160^{ème} régiment des forces spéciales (Airborne) à Fort Campbell, KY, et les soldats sont connus en tant que « Night Stalles » à cause de leurs spécialisations dans les missions de nuit. Des témoins ont vu la machine descendre puis s'écraser contre l'arête de la montagne. Deux membres d'équipage sont éjectés lors des tonneaux effectués par l'hélicoptère en roulant le long de la pente.

À 4000 pieds plus bas que le site de l'accident, les conditions étaient inhabituelles avec des températures dans les 60°F et des vents en rafales jusqu'à 26 mph. Le sauvetage et l'évacuation de la machine dureront 8 jours à cause des conditions et de l'altitude. L'enregistreur de bord du Black Hawk est retrouvé et les investigations par les militaires de Fort Rucker sont en cours.

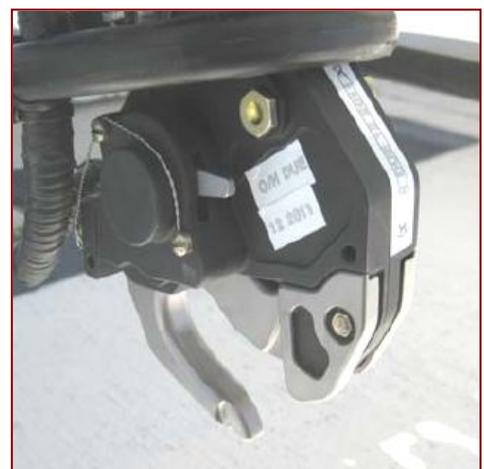
USA Wyoming ouverture intempestive d'un crochet primaire

Le 9 juillet 2009 dans le parc du Grand Teton National Park lors d'un exercice de sauvetage (HCS Human Cargo Sling), le crochet primaire de l'hélicoptère (Talon Keeperles cargo hook de Onboard Systems) s'ouvre intempestivement.

Lors de cette manœuvre, les personnes transportées ont été retenues par le système de secours (back up system) utilisé pour ce genre d'exercice. Juste avant l'incident, un témoin apercevait l'Écureuil AS 350 en vol de retour sur le site avec son crochet primaire ouvert et son élingue pendue dans le crochet 3 points de secours. Après une inspection et un test, l'entraînement reprend avec un sauveteur et une personne dans un filet horizontal qui sont suspendues à l'élingue.

A environ 10 pieds du sol, le crochet primaire de l'hélicoptère s'ouvre et les deux personnes sont récupérées dans le système trois points de secours qui les retient.

Pendant le transfert entre les deux systèmes une impulsion a été faite et les deux personnes ont commencé à tourner. L'investigation qui suit permet de découvrir que la gaine extérieure (Sheath) du câble du mécanisme de largage manuel est défectueuse. En enlevant la gaine extérieure, les fixations de début et de fin du câble peuvent être mesurées et contrôlées. Le câble avait une marge de mouvement sur le mécanisme de largage manuel de 0,6cm. Le fait de tirer sur le pas collectif provoquait une tension réductrice sur le câble et donc provoquait l'ouverture intempestive du crochet primaire. Lors du montage du système, il est important d'avoir le crochet ouvert pour s'assurer de la marge suffisante sur le câble pour éviter les tensions.

- contrôle du jeu entre le câblage intérieur et la gaine extérieure
- contrôle du jeu entre les guides de départ et de fin de câble
- contrôle général (propreté et condition) du câble
