AIR RESCUE REPORT

International Commission for Alpine Rescue

IKAR-CISA

Incidents et accidents review

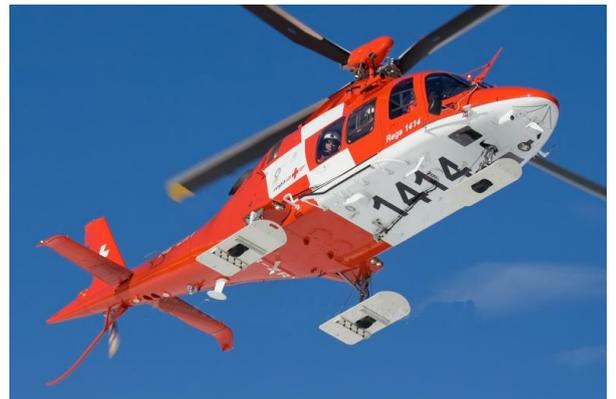
Suisse accident lors d'un treuillage

Lors d'un treuillage dans une forêt, le souffle rotor provoque la chute d'une branche qui blesse une personne déjà victime d'un accident et qui devait être transportée vers un hôpital.

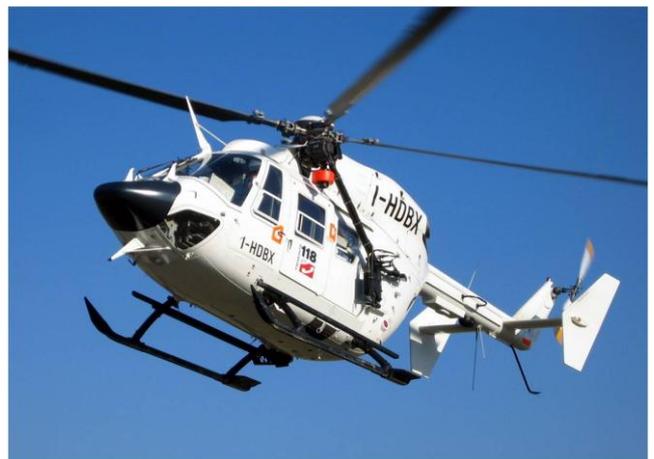
Italie, incident en treuillage

Juin 2011, deux sauveteurs se préparent à descendre au treuil pour une intervention nécessitant environ 50 mètres de câble. Les deux hommes sont attachés au treuil et encore assurés dans la cabine du BK 117 C1. Le treuilliste manœuvre le treuil et prépare la descente quand soudainement la capsule de largage du treuil s'actionne intempestivement et le câble est sectionné net. Heureusement les deux sauveteurs sont toujours assurés dans la cabine. Une enquête révèle un court-circuit dans la poignée de commande du treuil.

L'EASA a émis une directive de navigabilité sur le treuil interdisant son utilisation tant que la panne n'a pas été corrigée.

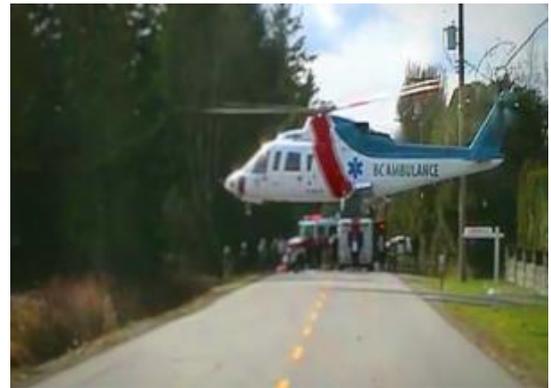
Canada, collision avec un câble,

Un Sikorsky S76 du BC Ambulance était posé sur une petite route secondaire à côté du site de l'accident. Le blessé était un patient tombé d'un arbre et qui avait fait une chute d'environ trois mètres, se blessant au dos. Au moment du décollage, le pilote tourne sur son axe à gauche tout en prenant un peu de hauteur. A ce moment le rotor principal entre en collision avec une ligne électrique qui était parallèle à l'hélicoptère lorsqu'il était au sol. Le pilote n'a pas réalisé qu'en tournant il toucherait la ligne. Heureusement le pilote peut poser la machine sans autre dégât dans un pré à coté de la route. Le patient a ensuite été transféré à l'hôpital en ambulance.

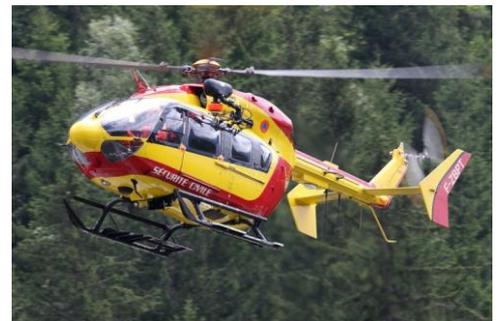
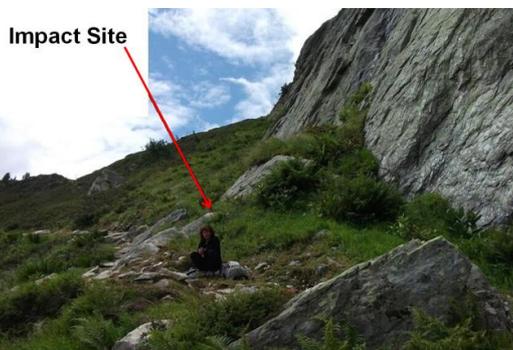
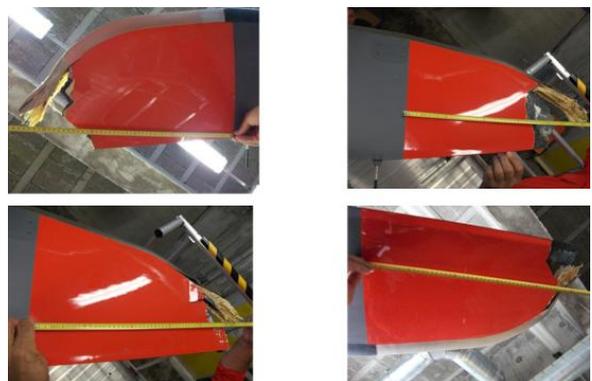
France, collision du rotor principal,

En juillet 2011, alors que le pilote effectue un appui patins pour récupérer un promeneur blessé, les pales principales de l'EC 145 touchent le sol. Le promeneur était sur un chemin à 2134 mètres d'altitude aux environs du lac Blanc dans la vallée de Chamonix. L'appui patins est défini comme facile par l'équipage expérimenté et la mission simple. Suite à la touchette, le pilote qui ne pouvait pas se poser à proximité est rentré jusqu'à sa base sans problème. Les pales principales ont ensuite été changées.

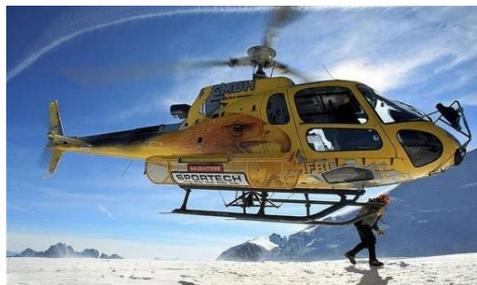
France accident,

Le 14 septembre, un AS350B3 s'écrase après être entré en collision avec un câble à proximité de la frontière Franco-Suisse lors d'un contrôle de ligne à haute tension. Le pilote était expérimenté et également guide de montagne. Tous les occupants sont décédés dans l'accident et de l'incendie qui s'en suivit. Pensées particulières pour notre ami qui a perdu dans l'accident l'un de ses fils.

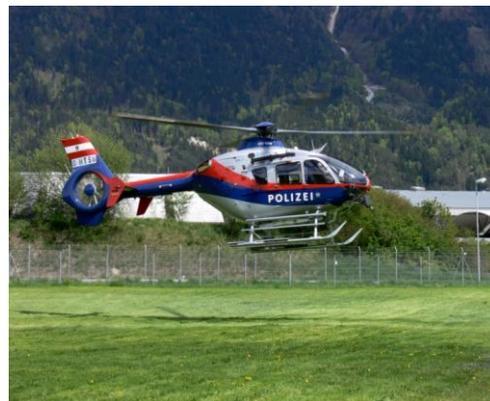
Autriche accident,

Le 30 mars un EC 135 entre en collision à pleine vitesse avec le lac d'Achensee dans le Tyrol à 40 km à l'est d'Innsbruck. Les 4 occupants sont tués dans l'accident. La récupération des corps et de la machine a nécessité 4 jours aux nombreux plongeurs et sauveteurs pour les remonter d'une profondeur de 100 mètres. Le temps au moment de l'accident était beau et calme. L'accident est toujours en cours d'investigation car les causes n'ont pu être déterminées. Le pilote avait 2500 heures de vol et l'appareil avait lui environ 1300 heures.

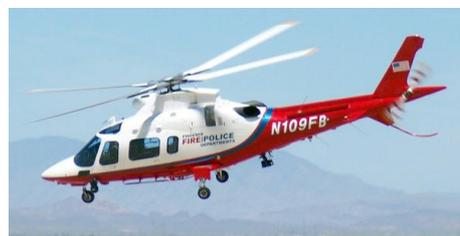
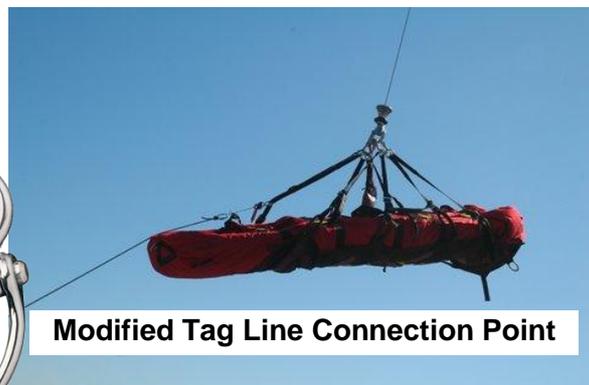
Modified Tag Line Connection Point

USA (Arizona) rotation du brancard au treuil

Le 22 décembre 2010 lors d'une mission au treuil, le département de la police de Phoenix doit faire face à une rotation sévère du brancard. La mission consistait à récupérer au treuil un patient de 52 ans qui avait chuté sur le mont Piestewa et qui souffrait de blessures à la nuque et au dos. Le patient était conditionné dans un sac « Bauman » afin d'être hélitreuillé avec un Agusta A109 Power. Le stationnaire était effectué à environ 200 ft du sol et une corde anti rotation de 250 ft était attachée au point central du sac Bauman alors que de l'autre côté un sauveteur la retenait.

Personne n'accompagnait le blessé à cause des performances du treuil. Au début la machine est restée en position verticale sur le patient et tout se déroulait normalement mais ensuite le pilote s'est déplacé provoquant un angle important sur la corde et finalement initiant une rotation. La rotation du brancard était telle que la manœuvre a dû être interrompue en laissant le treuil déroulé.

Suite à l'incident l'attache de la corde anti rotation a été modifiée et se trouve maintenant au pied du patient. Une manille avec ouverture rapide et un « fusible » ou point faible sur la corde sont aujourd'hui standard.

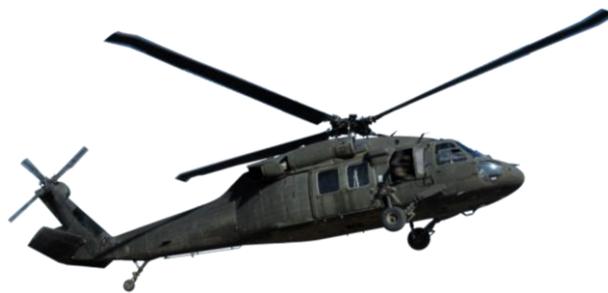
USA (Texas) incident lors d'un entraînement au treuil

Le 24 juillet 2009, les harnais d'un sauveteur et de son patient sont endommagés lors d'un exercice dans le (comté) de Travis au Texas. L'exercice était effectué avec un UH-60 de la garde nationale et des membres de la Texas Task Force 1. Le but : simuler l'extraction au treuil de victimes perchées sur des arbres afin de se préparer au mieux aux conditions dramatiques saisonnières (flooding). Lors d'une extraction de victime, l'hélicoptère dérive et une branche vient se prendre entre le câble du treuil et le sauveteur. La branche plie et frotte sur le point d'attache du harnais. Le harnais est endommagé et le patient se retrouve à l'envers. Le treuil se termine heureusement bien.

Après avoir analysé l'exercice une check-list de « best practices » est élaborée :

- Définir une approche lente et méthodique pour permettre de prendre des décisions adéquates. Bien repérer les obstacles et la route de sortie.
- Pendant l'approche le chef d'équipage et le sauveteur doivent communiquer sur un plan d'accès détaillé.
- Etablir un stationnaire à 100-120ft (30-36m) pour permettre au souffle rotor d'ouvrir le sommet des arbres.
- Ne pas permettre le développement de boucles sur le câble vers le sauveteur pour éviter tout accrochage intempestif.
- L'extraction doit être lente car dès que le sauveteur est en l'air on ne peut plus le re déposer dans les branches.
- Finalement éviter, corriger toute dérive de l'hélicoptère.

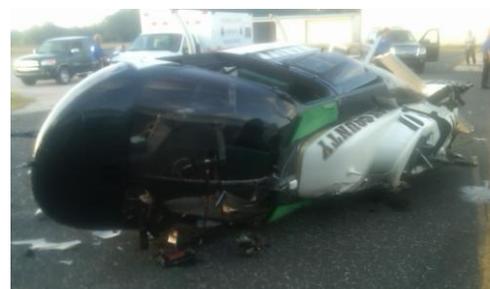
USA (Floride) Accident

Le 27 mai 2011, un Bell OH-58 (version militaire du 206 A Jet Ranger) du Bay County Sheriff Department s'écrase lors d'une mission. L'hélicoptère se préparait à décoller de son hangar sur l'aéroport international de Panama City-Bay (PFN), pour la recherche d'une personne disparue. La machine était temporairement placée dans un grand hangar et n'avait pas de roues ni de chariots à disposition pour la déplacer. Le pilote décidait de décoller depuis l'intérieur du hangar, pratique qu'il avait déjà effectuée à plusieurs reprises. Lors du décollage, des éléments du toit se sont détachés et sont tombés sur la machine. Le pilote a perdu le contrôle et l'hélicoptère s'est écrasé.

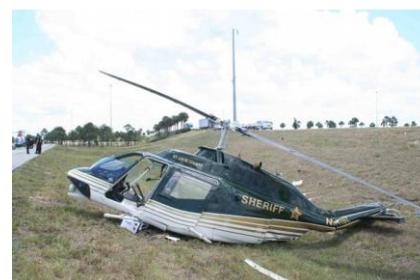
USA (Floride) Accident

Deux jours plus tard, le 29 mai 2011, un autre OH-58 du St. Lucie County Sheriff's Department s'écrase lors d'une opération de recherche près de Fort Pierce en Floride. L'hélicoptère était en route pour un accident de la route. Alors qu'il est à une hauteur d'environ 300 ft (91m) du sol, il commence à monter en direction du sud est à près de 400 ft (122m) sol. Au moment où la machine revient en direction du nord, nord est, elle commence à tourner et le nez bouge de haut en bas. Tout en continuant à tourner, le pilote arrive à poser sa machine dans une bande de gazon entre la rampe d'accès et l'autoroute. Le pilote est légèrement blessé et la machine fortement endommagée.

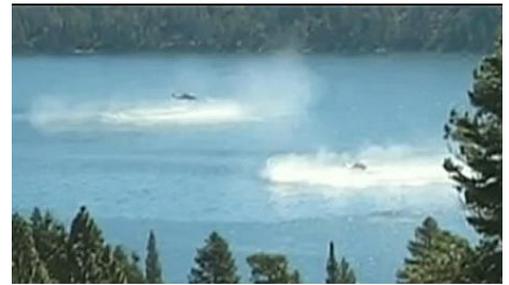
USA (Californie) incident sur un lac

Deux pilotes de l'US Navy ont été mis à pied et une investigation est en cours à la suite d'une vidéo prise par des civils qui filmaient avec leur téléphone mobile la presque collision des deux MH-60 avec la surface du lac Tahoe (CA). La vidéo montre les deux MH-60 Romeo proche de la surface de l'eau et l'un des deux touche dangereusement la surface (voir YouTube « New Detail From Choppers's Dlp in Lake Tahoe NBC Bay Area»). Les deux machines basées à la base navale de North Island (San Diego CA) rentraient d'un show aérien près de Sacramento. Le lac Tahoe n'est pas dans la ligne directe de vol entre San Diego et Sacramento. A la suite de l'incident la machine se posait sur l'aéroport du Lac Tahoe et l'équipage rentrait en avion de ligne.

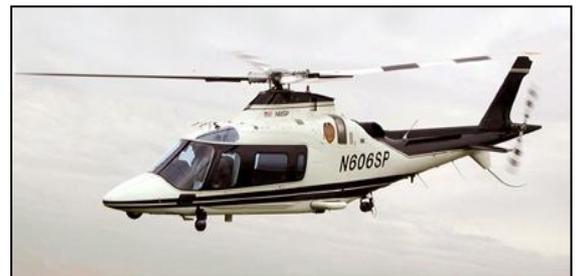
USA (New Mexico) Rapport du NTSB publié

En juin 2009, un accident faisait deux morts lors du crash du A109E du New Mexico State Police d'Augusta. L'accident était présenté dans le rapport de la CISA de 2009. Aujourd'hui le NTSB publie le rapport avec les causes probables. La décision du pilote de décoller d'un endroit en montagne dans des conditions météorologiques aux instruments, de nuit et par vent fort est certainement la cause la plus probable mais on ne peut exclure :

- une culture opérationnelle d'entreprise qui a mis la priorité sur la mission et non pas sur la sécurité.
- La fatigue du pilote, la pression qu'il s'est mis tout seul et le stress lié à la situation.
- Le fait de ne pas avoir fait une analyse de risques.

Finalement le NTSB a fait encore le commentaire suivant : Le personnel du NMSP ne suivait pas souvent le plan SAR et ne communiquait pas avec le commandant des recherches pendant les missions SAR ce qui réduisait la sécurité lors de missions SAR. (<http://www.nts.gov/doclib/reports/2011/AAR1104.pdf>)

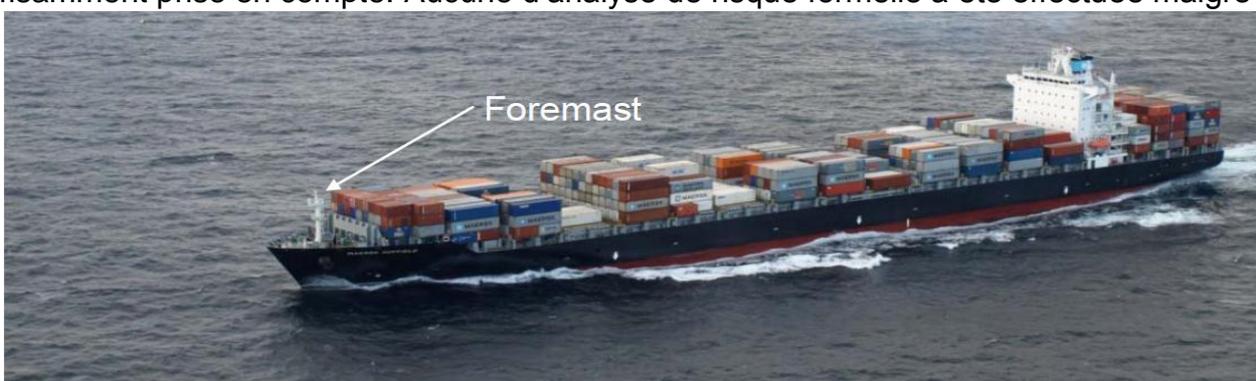
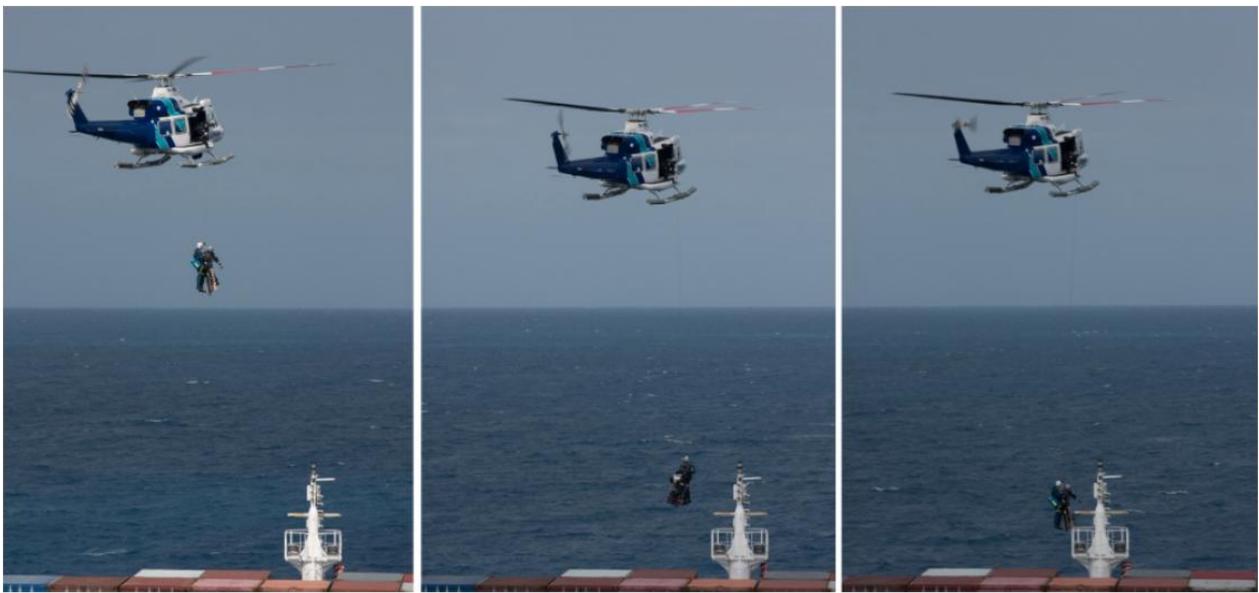
Australie (Queensland) accident lors d'un treuillage

Le Bureau de la sécurité des transports Australien publie son rapport final de l'accident survenu en novembre 2009. Cet accident blessait sérieusement deux membres d'équipage lorsque le câble du treuil cassa, provoquant leur chute d'environ 50 ft (16m) sur le pont d'un bateau. Le Bell 412 opéré par Torres Strait Ambulance devait évacuer un marin malade du porte conteneurs Maersk Duffield. Le sauvetage devait être effectué à l'avant du bateau proche du mât. Au moment où le sauveteur et le paramédic étaient descendus au treuil, le pilote perdit la référence du bateau. Peu après une dérive vers l'arrière (en direction) ne pouvait pas être évitée et le câble du treuil s'est coincé dans le mât du bateau avant de casser et de provoquer la chute des deux sauveteurs. L'enquête a déterminé que c'est au pilote qu'incombe la décision de treuiller et de confirmer qu'il a suffisamment de références pour treuiller. Dans ce cas et malgré la grande expérience du pilote, la possibilité de perdre les références n'a pas été suffisamment prise en compte. Aucune d'analyse de risque formelle a été effectuée malgré le

fait que le bateau avançait toujours.

D'autre part, l'analyse a démontré que la rupture du câble a eu lieu en deçà de sa limite normale de rupture. La combinaison entre l'abrasion et les plis ont très certainement contribué à la rupture du câble en deçà de la force nécessaire à l'activation de « l'overload clutch » (système permettant au câble de se dérouler rapidement du tambour).

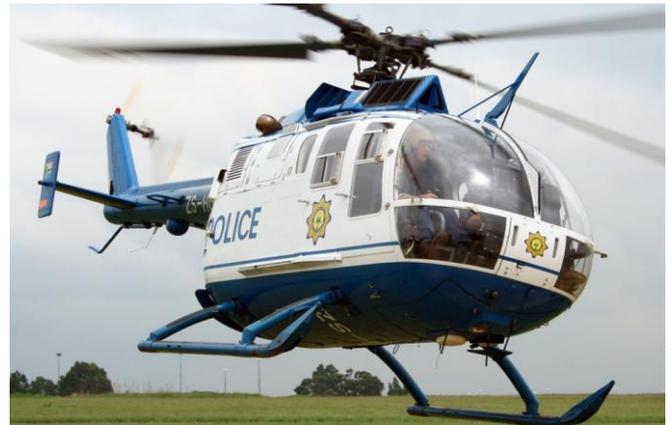
Afrique du Sud (largage non contrôlé d'une charge)

Janvier 2011, lors d'une extraction à l'élingue, un sauveteur chute de 5-6 ft (1,5-2 mètres). La mission consiste à récupérer un corps avec un BO-105 de la police Sud Africaine. L'accident est dû à un largage non contrôlé de la part du pilote. Le mécanisme de largage est une petite palette que le pilote active avec son pied. Cette palette nécessite d'être remise en position manuellement ce qui n'a pas été fait. Le système avait l'air en ordre et en position. Le pilote voulait déposer le sauveteur avant de prendre le corps. Le sauveteur avait décollé du sol et se trouvait à environ 1,5 – 2 mètres du sol. Le pilote effectuait son contrôle de puissance et au moment où le pilote décida de partir, le mécanisme du crochet s'ouvrit et le sauveteur tomba.

Comme ce cas n'était pas unique, l'agence de police a décidé de publier un safety bulletin sur l'incident.
