**IKAR/CISA 2004**  
**Zakopane - Pologne**  
**Kommission für Luftrettung**  
**Commission pour le Sauvetage Aérien**  
**Commission for Air Rescue**

**INTRODUCTION :**

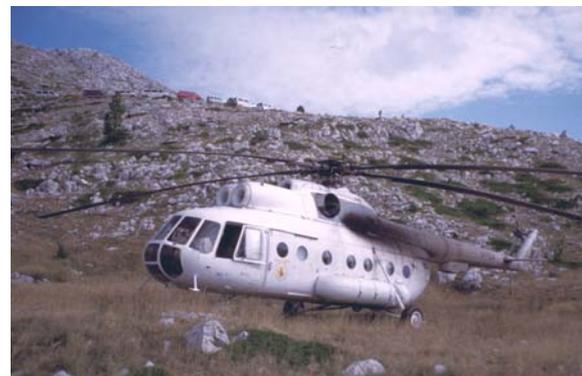
**MI8**, après avoir déposé le patient à l'hôpital, l'équipage rentre à sa base de nuit. Pendant le roulage sur la voie de taxi, l'hélicoptère se met à balancer de gauche à droite. La pilote tire sur le collectif sans compenser avec les pédales. L'hélicoptère s'élève d'environ 6 mètres, tourne sur son axe de lacet et s'écrase. Ce genre de comportement est bien connu sur ce type d'hélicoptère. La machine transportait deux tonnes de carburant et les deux pilotes et un passager non autorisé qui se trouvait à bord, sont gravement blessés.

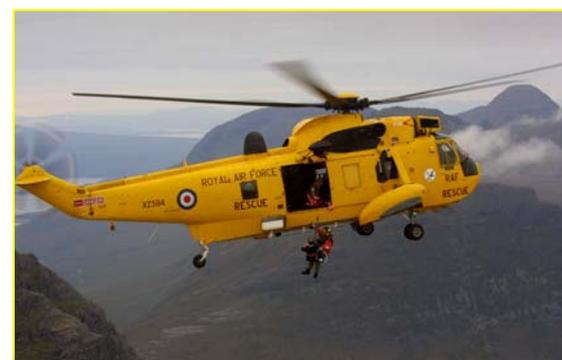
**S-61 Sea King- Image Courtesy of Royal**

**Sea King Classe D largage**, pendant une opération de sauvetage dans le district du Lake, les pales principales de l'hélicoptère touchent la falaise pendant le treuillage. Le pilote demande au treuilliste de couper le câble mais celui-ci se trompe de bouton sur sa console. Le sauveteur au bout du treuil réalise que l'hélicoptère a un problème et se détache. Il tombe d'environ 10 mètres et est légèrement blessé. La machine se pose plus loin sans problème mais une pale principale est fortement endommagée puisqu'il lui manque un bout d'environ 2,5 mètres.

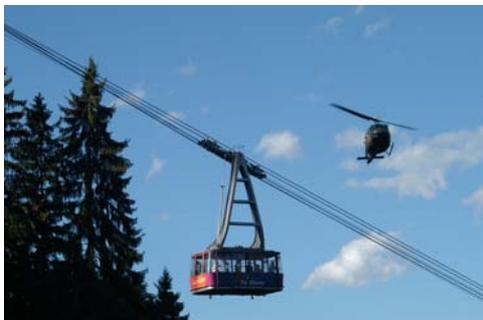
Croquis Ken Phillips

l'équipage est en mission d'entraînement d'évacuation de la cabine du télécabine du Fellhorn en Allgau. Le pilote vole par-dessus le câble pour se mettre face au vent. Le sauveteur est descendu sur le toit de la cabine à l'aide du treuil. Le pilote ne voit pas la cabine 30 mètres plus bas et prend ses références sur des arbres en face de lui. Il n'y a pas de communication radio entre le sauveteur et l'équipage. Une rafale de vent violente déséquilibre la machine et le pilote réagit en avançant légèrement. Le sauveteur est arraché littéralement du toit de la cabine, balance fortement en avant au point que le pilote l'aperçoit en face de lui. En se repositionnant, le pilote oublie le sauveteur qui vient heurter les câbles du télécabine et tourne deux fois autour de ceux-ci. Blessé au bras, il arrive tout de même à se hisser sur les câbles et s'assurer. Le treuilliste coupe alors le câble et libère l'hélicoptère. Le sauveteur arrive à remonter dans la cabine avec l'aide de secouristes qui étaient à bord de celle-ci.

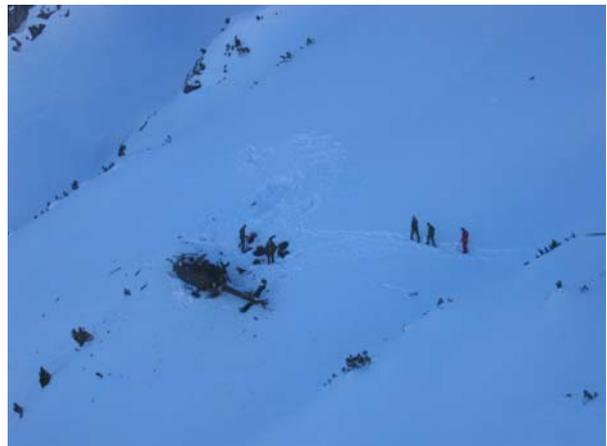
**BO105 (2003)**, en essayant d'atterrir sur un glacier près de Garmisch l'hélicoptère s'écrase. Le pilote qui essaie de se poser malgré une condition de jour blanc perd ses références et s'écrase dans une pente. Les pales principales heurtent le sol et la machine se renverse. L'équipage est légèrement blessé et la machine détruite.

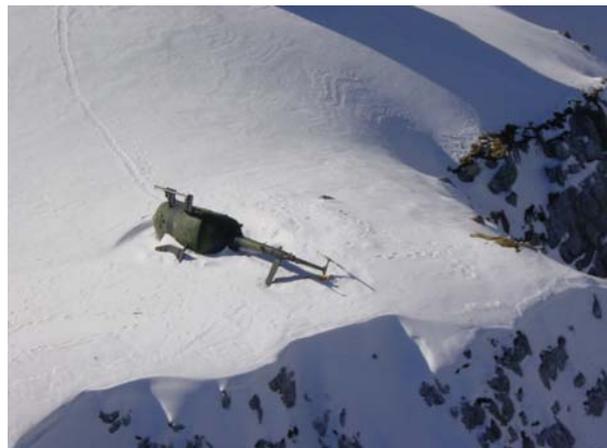
**BO105 (2004)**, en essayant de se poser sur une arête en haute altitude dans la région de l'Allgau, l'hélicoptère s'écrase. Sur le site, les références sont faibles, et la surface n'est pas plane. Le pilote perd ses références et la machine se retourne. L'équipage est légèrement blessé.

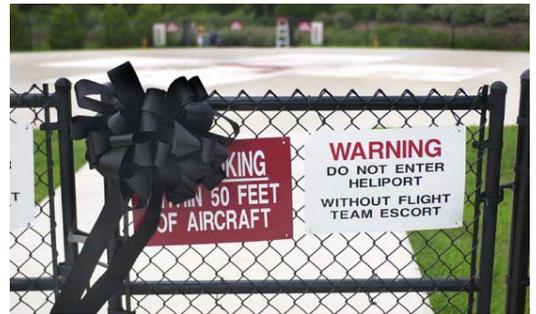
Un Bell 407 s'écrase quelques secondes après le décollage sur une aire de repos de l'autoroute 26. L'équipage, pilote, nurse, paramédical et le patient sont tués.

- 04h20, l'alarme est donnée pour une dame qui à une jambe cassée sur l'aire de repos de l'autoroute 26.
- L'équipage de l'ambulance qui arrive sur les lieux décide par rapport aux critères édités par le département de la santé que le transfert de la patiente doit être fait par hélicoptère.
- Deux hôpitaux sont avertis et un hélicoptère décolle vers 04h40. 4 minutes plus tard il se repose à cause du brouillard.
- Le deuxième hôpital refuse de faire partir sa machine suite à l'annonce du premier affecté par les conditions.

- Un troisième service est donc alerté et celui-ci accepte d'envoyer sa machine.
- Le pilote contrôle la météo sur l'image radar. Le service météo du Kansas publie une annonce de visibilité réduite sur la région du crash.
- Au décollage le pilote perd ses références et s'écrase.

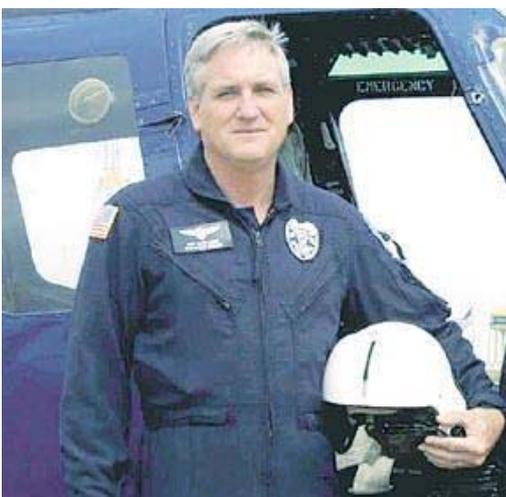
Septembre 2004, un hélicoptère OH 58C (Bell 206 version militaire) s'écrase pendant un vol de recherche. A la recherche d'un bateau en feu, l'équipage découvre un feu de broussailles. Malgré le fait de ne pas apercevoir d'autres feux, le pilote continue la recherche et quitte son altitude de 500ft pour descendre plus bas. Le vol ce fait à l'aide d'un phare night sun et le pilote qualifié IFR vole à l'aide de son radar altimètre. Lors d'un virage serré à droite, le patin touche la surface du lac et l'hélicoptère s'écrase et coule. L'instrument était calé sur 150 ft mais une enquête du NTSB révélera plus tard qu'en fait, la machine volait à 6 ft sol. Le NTSB n'exclut pas que le fait que l'ouragan Ivan qui sévissait dans la région ai pu avoir une influence sur la pression.

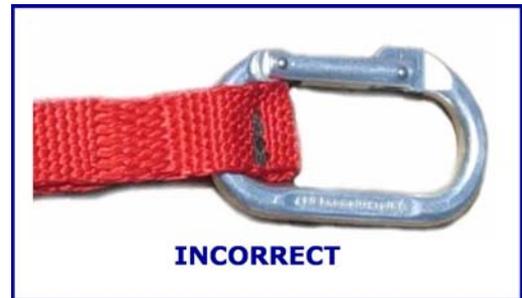
**No. 04-05**

*During annual short-haul training, a check spotter observed an Omni-Sling™ brand webbing multi-loop strap being used incorrectly to connect a short-hauler to the main short-haul line.*

*The Omni-Sling multi-loop strap features an interwoven design which allows the user to safely attach a carabiner to multiple rigging loops along the length of the strap (see detailed blow-up for correct attachment of carabiner).*

*Do not attach a carabiner to the end of the strap (see detailed blow-up of incorrect attachment of carabiner). The sewn stitching at the end of the strap (used to attach a manufacturer's label) is not intended to be load bearing.*

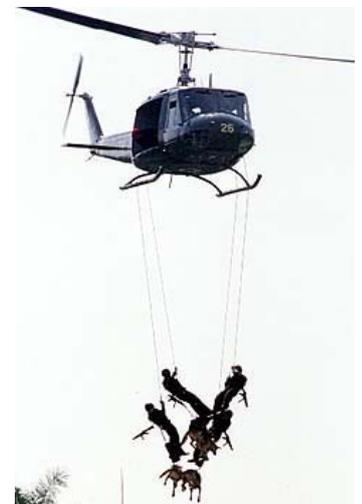
Octobre 2003, huit soldats sont largués en mer à une altitude de 180 mètres lors d'une démonstration. L'accident s'est produit à 300 mètres du rivage et les corps des soldats totalement équipés n'ont jamais été retrouvés. Le porte-parole de l'armée explique qu'une forte turbulence a déstabilisé l'hélicoptère et que l'équipage n'avait pas d'autre choix que de **couper** la corde qui retenait les soldats. Pire, couper la corde est une procédure normale d'opération.

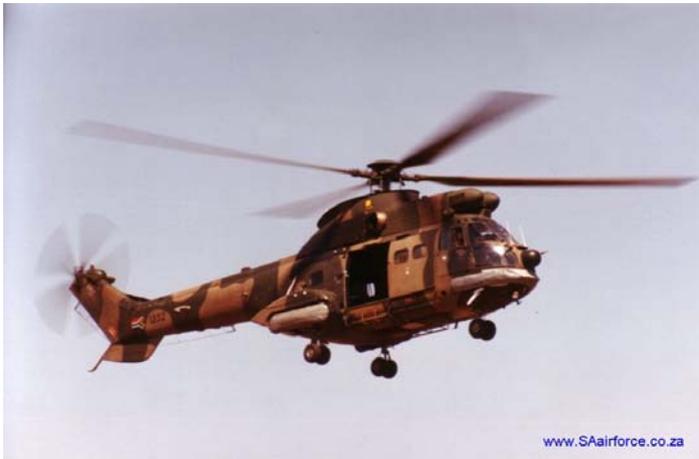
Lors d'un entraînement de sauvetage sur les pentes du Blouberg, dans la province du Nord de l'Afrique du Sud, un sauveteur terrestre décède. L'accident arrive pendant un exercice de treuillage, de dépose et prise en stationnaire à l'aide d'un Oryx (SA 330 Puma). Sept membres d'une équipe sont à bord quand le dernier tente de monter à bord. Le sauveteur dépose son sac sur le plancher du Puma, il est penché en avant contre la structure de la machine. La roue avant de l'hélicoptère glisse et le pilote corrige en montant un peu. Le sauveteur, perd pied, glisse, essaie de se rattraper à son sac mais malheureusement n'arrive pas à ce re-saisir et tombe 15 mètres plus bas. Il décède sur les lieux.

- Trois organisations différentes participent à l'exercice.
- Instaurer un entraînement de base sur l'hélicoptère.
- Développer une série de qualifications et de compétences.
- Le dispatcher / Team leader a le pouvoir de sélectionner une équipe. Le dispatcher est au sol mais a une liaison radio avec le chef d'équipage.
- Instaurer un programme d'entraînement pour le team leader et son assistant.
- Les équipements pour les

travaux en hauteur doivent avoir une certification standard.

- Tous les mousquetons utilisés doivent être auto-assurants (twist lock).
- Les conducteurs de chiens avec leurs compagnons doivent être treuillés (interdit de stationnaire).
