AIR RESCUE REPORT

International Commission for Alpine Rescue

IKAR-CISA

October 13-15, 2005 - Cortina D'Ampezzo - Italy

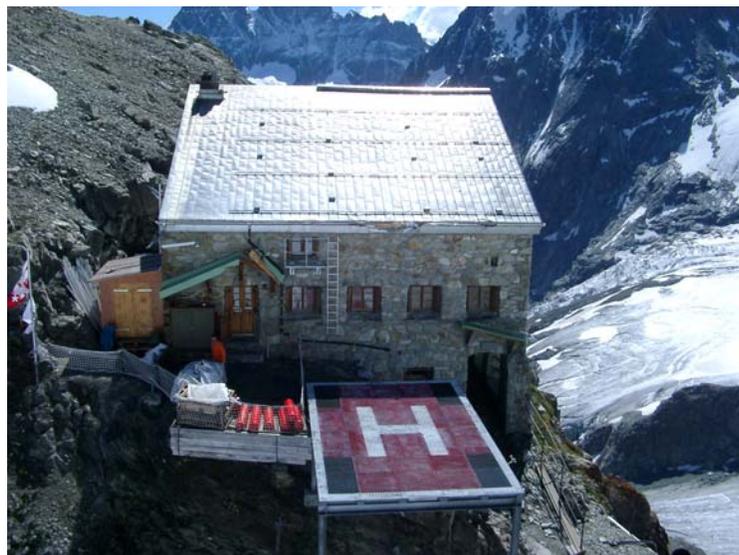
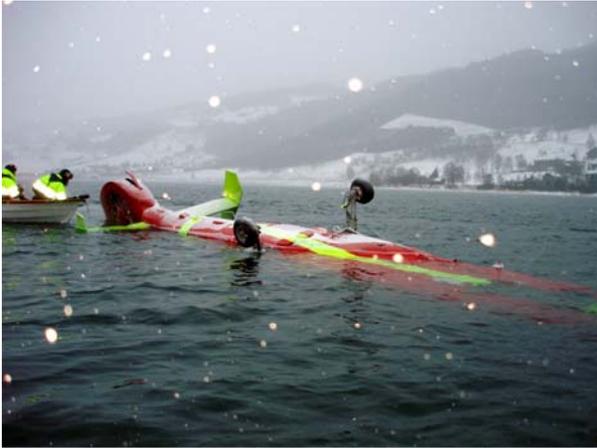
Au décollage de l'hélicoptère d'une cabane de montagne, les pales principales ainsi que les pales du rotor de queue ont touché le toit, déstabilisant totalement l'hélicoptère qui s'écrasa en contre bas de l'hélicoptère, sans faire de blessé.

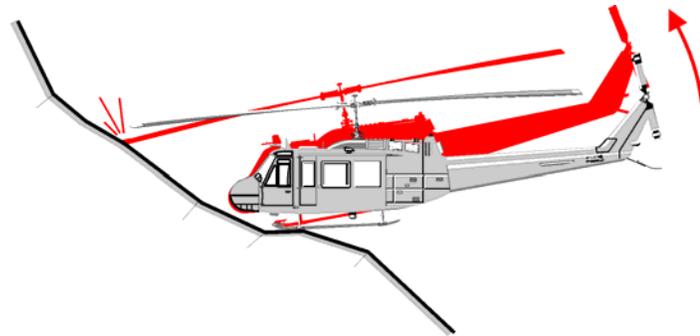
L'armée de l'air italienne effectuait un entraînement montagne avec appui patins dans la neige. L'AB 212 avait les deux patins avant dans la neige, au décollage la machine bascule sur l'avant et les pales principales touchent le sol. L'hélicoptère s'écrase et les 6 membres d'équipage sont tués.

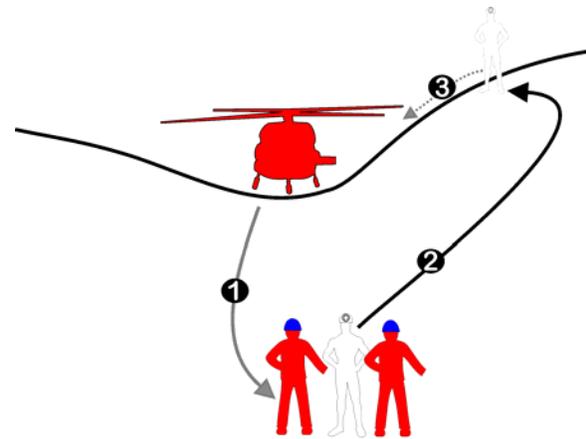
Avril 2005, deux policiers sont déposés dans une vallée pour enquêter sur un accident. L'hélicoptère se pose dans une légère dépression, le treuilliste escorte les 2 policiers pendant que l'AB 212 se repositionne. A ce moment, le treuilliste accède à la machine par le côté en pente et en descendant vers la cabine, il heurte les pales du rotor principal. Il est tué sur le coup.

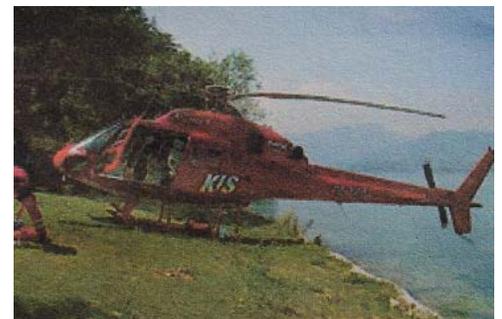
Intervention pour évacuer 3 sauveteurs bloqués dans une face au bord d'un lac. Le plafond est bas et il pleut ce qui rend le survol vers le site assez difficile. Le pilote sort sous la pluie et il installe la corde fixe, il est complètement mouillé. A peine en l'air, le dégivrage – chauffage sur off, les vitres s'embuent et le

pilote n'a plus de visibilité. Il annule la mission et retourne vers le lac et le rivage d'où il venait de décoller. Sans visibilité et se fiant uniquement aux instruments, le pilote dépose les secouristes dans l'eau à 250 mètres du rivage. A l'aide de la radio, les secouristes guident le pilote mais celui-ci les pose encore une fois dans l'eau avant d'arriver sur le rivage. Le sauvetage est finalement effectué par une autre machine deux heures plus tard.

Pour éviter ce phénomène : utiliser le chauffage –dégivrage avant le décollage. Rester au sol jusqu'au moment où le cockpit est assez chaud et sec pour éviter l'embuage.

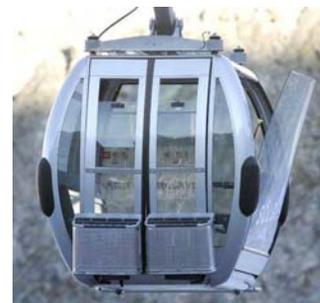
Lors du survol d'une télécabine en marche avec une benne à béton de 750 kilos, la benne se détache et heurte le câble porteur. L'onde de choc sur le câble provoque le détachement et la chute de la cabine la plus proche de l'impact, tuant tous les occupants. D'autres personnes se sont faites expulser des cabines et projeter dans le vide.

L'hélicoptère d'Alpin Knaus volait de 3048 mètres avec le béton pour le déposer 274 mètres plus haut que l'arrivée des cabines dans la région de Soelden. Il construisait une antenne relais pour la communication mobile. En Autriche, un minimum de 800 heures de vol est requis pour le transport de charges externes. Le pilote de 35 ans venait de recevoir sa qualification un mois auparavant. L'hélicoptère n'était pas en surcharge mais une analyse du crochet électrique révéla une évidente défectuosité électrique.

La législation autrichienne interdit tout survol à basse altitude de téléphérique – cabines en marche.

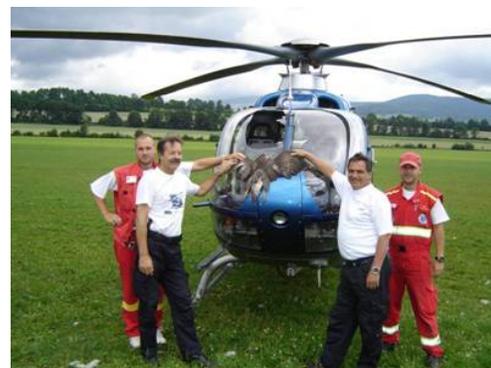
Durant une mission HEMS, à une altitude de 500 ft / AGL et une vitesse de 120 kts, une buse percute la vitre côté pilote de l'EC 135. En pénétrant dans le cockpit, l'oiseau percute la tête du pilote lui enlevant son headset. Au passage, un bouton pour l'éclairage nocturne JVN est enclenché et le panneau d'instruments s'assombri. Des morceaux de Plexiglas sont trouvés sous le collectif et en réduise la fonction. Le pilote a toutefois pu enlever les débris, garder le contrôle de la machine et a pu poser sans autre problème. Suite à l'incident, Eurocopter a augmenté l'épaisseur des vitres à 5mm. Le port du casque a aussi été l'objet de discussions.

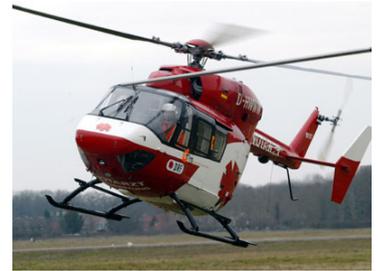
28 septembre 2005 vers 11h15, un BK 117 de la DRF Deutsche Rettungsflugwacht stationné sur l'aéroport de Stuttgart s'écrase contre une colline lors d'une mission HEMS. Les 4 occupants du Christoph 51 (pilote, paramédic, docteur, patiente) sont tués dans l'accident. Les enquêteurs ont de la difficulté à déterminer les causes du crash. La perte de connaissance (problème médical) du pilote est une des causes retenues. Le personnel d'Eurocopter présent à l'IKAR nous explique oh combien un système de boîte noire ou de camera pourrait aider à résoudre de telles enquêtes.

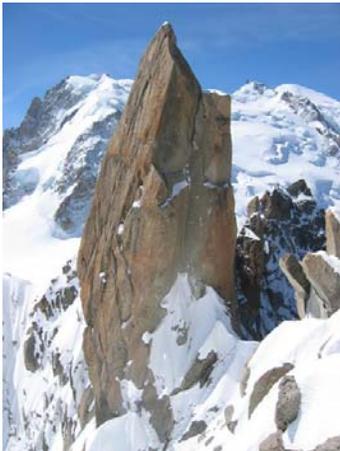
Incident lors d'un treuillage sur l'arête des Cosmiques à l'aiguille du Midi avec l'EC 145. Deux personnes sont évacuées, l'une d'elle a une blessure légère à une cheville. Les deux alpinistes sont assurés au moyen d'une corde qui fait le tour d'un petit éperon rocheux. Le sauveteur est descendu jusqu'à l'endroit où se trouvent les deux personnes et se fixe sur leurs assurances. Mais avant de pouvoir libérer le crochet du treuil, la machine est poussée vers le haut par un coup de vent ascendant violent. Le pilote n'arrive pas à compenser suffisamment et il embarque sans le vouloir les trois personnes d'un coup. Heureusement que l'assurance se détache de l'éperon et qu'elle ne lâche pas. Le pilote dépose sans autres conséquences les trois personnes en sécurité.

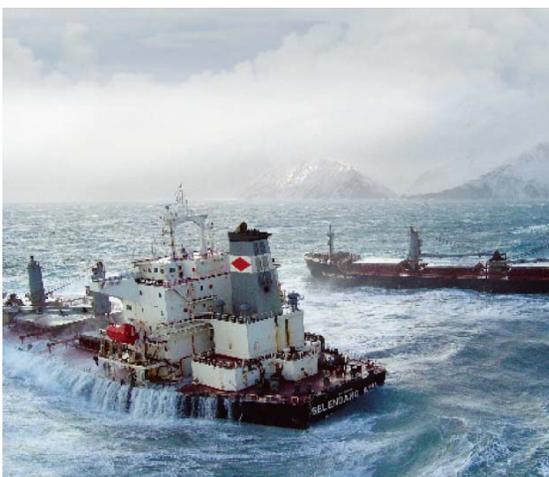
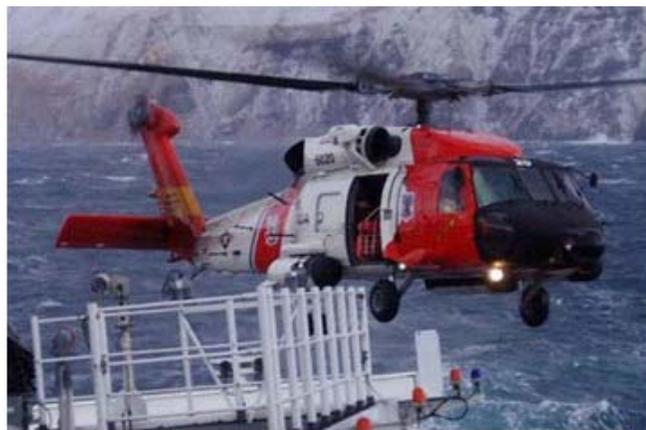
Le 08 décembre 2004, un cargo Malais de 738 pieds transportant 48'3000 gallons de mazout lourd, 21'000 gallons de diesel et une cargaison de grains de soja s'échoue près des côtes de l'île d'Unalaska et se casse en deux. En se rompant il provoque la pire pollution depuis le désastre de l'Exxon Valdez. Deux HH-60 Jayhawk des gardes côtes basés sur l'île de Kodiak sont envoyés pour porter secours aux marins. Les conditions de vol sont terribles, avec des

vents en rafale jusqu'à 70 mph et chutes de neige réduisent la visibilité à zéro. Le premier Jayhawk treuille 9 membres du cargo et les dépose sur un navire USCG tout proche. Un officier du navire des Coast Guards décide d'arrêter la mission en raison de trop grands dangers. Entre temps le deuxième HH-60 a pu lui aussi sauver 9 marins et les a déposés sur le rivage.

Ensuite un sauveteur est déposé sur le cargo et 6 autres personnes sont hissées à bord. Lors de la remontée de la 7ème personne, une vague de 40 pieds entre en collision avec le HH-60. Le panier de secours est jeté dans la cabine du Jayhawk et l'eau quasi gelée qui envahit la machine provoque sa chute. À peine dans l'eau le Jayhawk se retourne et coule. Les trois membres d'équipages du HH-60 équipés de combinaison de survie, flottent à la surface et peuvent être hélitreuillés par un HH 65 Dauphin. Les 6 membres du Selendang non équipés, coulent et seule la 7ème personne souffrant d'hypothermie peut être sauvée. La parution du rapport d'enquête est prévue pour 2006.

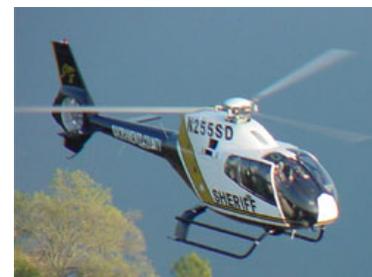
Le 13 juillet 2005 un EC 120 du Sacramento Sheriff's Department s'écrase peu après avoir envoyé un message de détresse Mayday dans les environs de Nimbus Dam, 12 miles au nord est de Sacramento. Le remplaçant du Sheriff's, Joseph K. 36 ans et le remplaçant Kevin B. 29 ans ont tous deux été tués dans l'accident quant au troisième membre d'équipage, Eric H. 28 ans a lui été hospitalisé dans un état grave.

Des témoins ont vu des flammes qui s'échappaient de l'arrière de l'EC 120. L'enquête a permis de démontrer qu'un diaphragme du "fuel control unit" avait été monté à l'envers. La rupture de ce dernier a augmenté le débit de carburant dans le moteur et ce dernier a explosé. Turboméca a produit un bulletin de service obligatoire le 3 août 2005.

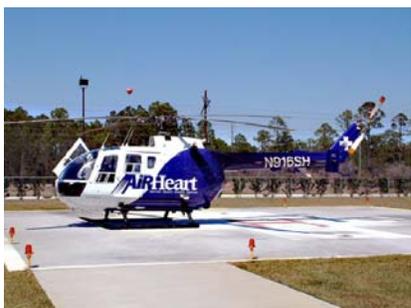
Le 20 octobre 2004 le BO 105 S d'Airheart One s'écrase à Santa Rosa Beach, tuant les 3 occupants. Richard Grippo, dispatcher à la centrale d'urgence a été licencié pour ne pas avoir surveillé l'hélicoptère pendant 5 heures. À 00 h 41 l'équipage se prépare pour un transfert dans un hôpital voisin (10' de vol). Deux minutes après le décollage, l'équipage annonce à la radio qu'il rentre à la base à cause d'une météo défavorable. Le centraliste n'aura plus de communication après celle-ci, et à 00 h 50 il efface le dernier appel en pensant que la machine est de retour à la base. Le pilote qui effectue la relève constate que le BO 105 manque avec tout l'équipage. Vers 08 h 20 l'épave est retrouvée dans la baie de Choctowatchee dans 3 mètres d'eau.

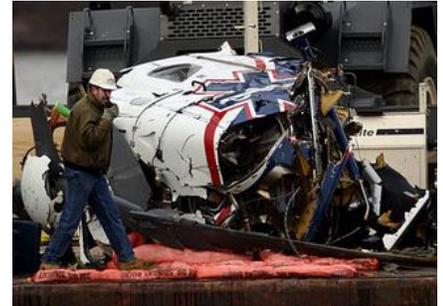
Le 10 janvier 2005 un EC 135 de Life Evac Air Ambulance s'écrase de nuit dans la rivière Potomac près de Washington DC, tout près du pont Woodrow Wilson. L'hélicoptère qui retournait à sa base n'avait pas de patient à bord. Dans l'accident, deux membres d'équipage décèdent, le troisième est grièvement blessé. Les données radar de l'ATC montrent qu'un Canadair régional Jet CRJ-7 avec 70 passagers à bord survolait le pont Woodrow Wilson une minute et 45 secondes avant l'accident. Les données montrent aussi que l'EC 135 volait 900 ft en dessous de la route du CRJ-7 dans la direction opposée.

Le survivant, un paramedic Jonathan Godfrey, s'est retrouvé coincé dans la carcasse avec le dos, les côtes et un bras cassés dans l'eau du Potomac à 39 fahrenheit.
