AIR RESCUE REPORT

International Commission for Alpine Rescue

IKAR-CISA

Octobre 11-15, 2006 - Kranjska Gora, Slovénie

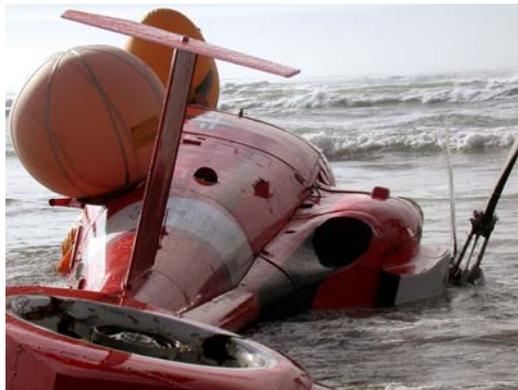
Le 11 février 2006, la base des US Coast Guard de Humboldt Air Station envoie en mission un équipage de 4 personnes à bord d'un HH65 Dauphin porter secours à un bateau de 18 pieds qui a chaviré et dont les 4 occupants sont à l'eau.

Le plongeur sauveteur est déposé près d'une dame âgée de 82 ans qui est en arrêt cardiaque. Le secouriste tente sur la plage une réanimation malheureusement sans succès. Pendant ce temps et selon le rapport des Coast Guard : Le moteur numéro un s'arrête résultant à une rapide perte de puissance. L'appareil tombe dans la mer peu profonde à environ 40 yards de la plage. Les trois membres d'équipage non blessé peuvent rejoindre la plage sans difficulté. Deux des victimes peuvent également rejoindre la plage et le fils de 59 ans de la première victime est lui évacué par treuil par un autre hélicoptère des Coast Guard appelé en renfort après l'accident. Cette personne décèdera malheureusement plus tard à l'hôpital. Le rapport d'enquête de l'USCG est en cours.

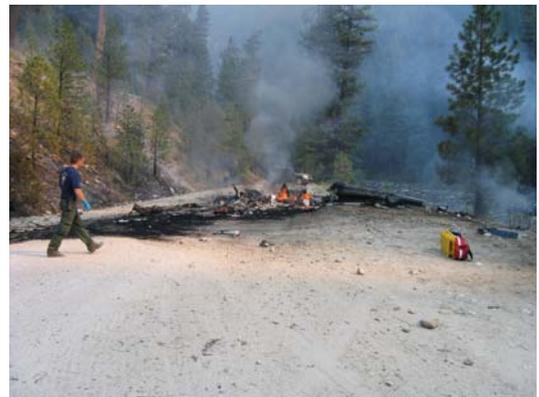
Un Ecureuil AS 350 B3 sous contrat pour Payette National Forest Service s'écrase le 13 août 2006 provoquant la mort de ses 4 occupants. L'accident s'est produit au sud de la route Fork Salmon River à 18 miles à l'ouest de la ville de Yellow Pine, Idaho.

Les pompiers étaient transportés depuis le sommet de Williams Peak jusqu'à la base de Krassel USFS à 4 miles plus loin. La machine a complètement été détruite par l'impact et le feu qui a pris tout de suite après. Le bureau d'enquête a retrouvé six jerrycans en plastique de 5 gallons chacun et d'autres restes de matériel le long de la ligne de vol. L'hélicoptère était équipé de paniers de transport ouverts sur les deux cotés du fuselage. Le matériel dans les paniers était attaché par des sangles élastiques. L'enquête est toujours en cours mais il semble qu'une partie du matériel dans un panier se soit détaché, envolé et ai percuté le rotor arrière provoquant l'accident.

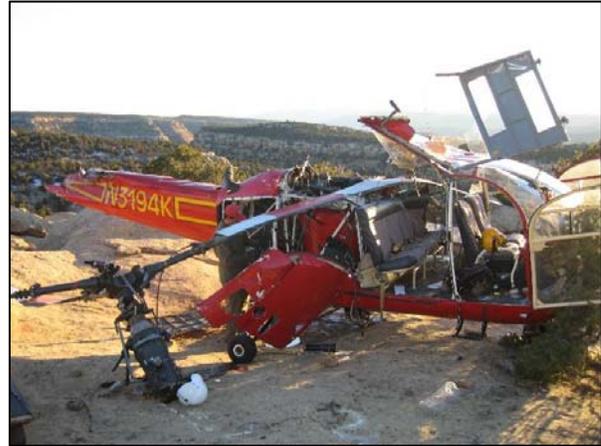
Le 14 décembre 2005 une Alouette 3 SA 319 est accidentée lors d'un atterrissage sur un terrain lisse et caillouteux de forme arrondie (sous-tasse). En posant dans ce trou, la roue arrière droite était plus haute que la gauche. Pour le pilote, l'atterrissage s'est déroulé normalement mais à peine avait-il réduit le pas que la machine a commencé à osciller violemment latéralement. Le pilote a ensuite redonné du pas pour re-décoller l'hélicoptère, mais celui-ci s'est soudainement disloqué. La résonance au sol avait provoqué la séparation de la transmission et du système

rotor. 5 passagers à bord ont pu sortir de la machine par leur propre moyen. Le pilote et 3 passagers n'ont pas été blessés, deux autres passagers souffraient de blessures graves et une personne touchée par une pale du rotor principal est restée attachée et inconsciente à bord.

La machine a été construite en France en 1972, puis sous contrat pour l'armée de l'air Française avant d'être démilitarisée et vendue aux Etats-Unis en 2002. Le bureau d'enquête a trouvé plusieurs points sur l'épave : mauvais gonflage des pneus, mauvaise pression dans le système hydraulique du train d'atterrissage et différence de fonctionnement des amortisseurs de traînée du rotor principal.

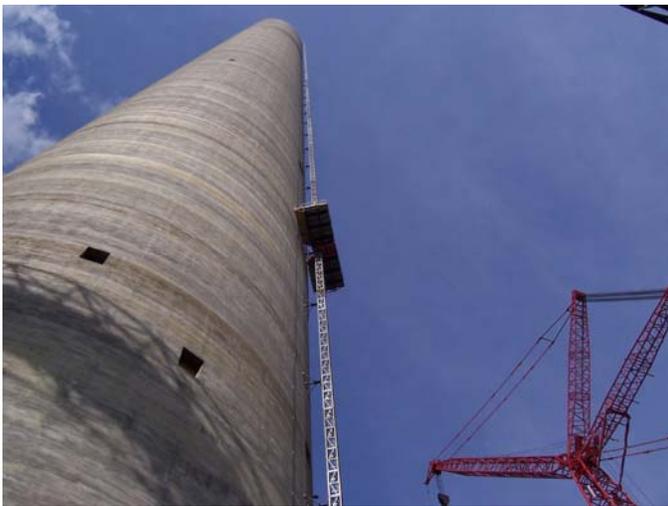
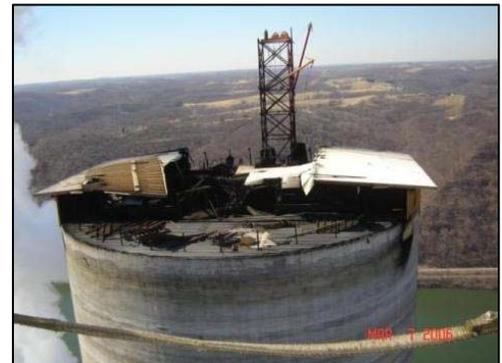
Incident de treuil – Maryland State Police

Le 4 mars 2006, un feu s'est déclaré au sommet de la cheminée de l'usine électrique de Krammer Mitchell à 367.6 mètres du sol. Cette cheminée a été une fois la plus haute structure au monde et en est aujourd'hui la cinquième. Le feu a bloqué 5 ouvriers qui posaient des liners en fibre de verre contre le béton. Les ouvriers, blottis sur une petite plateforme de 10 pieds carrés ont eu un contact radio avec le sol. Ils se sont battus contre la fumée, le vent et les températures froides ainsi que contre les flammes qui attaquaient leur vêtement. Une demande d'assistance a été faite au Maryland State Police Aviation Command qui a envoyé sur site la machine équipée d'un treuil la plus proche (Dauphin 365 N). L'unité de secours n'effectue

Le bois et l'acier en feu du sommet de la cheminée étant important l'équipage a dû repenser son plan primaire à cause des risques d'explosion des bouteilles d'oxygène et d'acétylène. La décision était donc prise de ne pas déposer un sauveteur sur la cheminée et l'évacuation rapide des ouvriers était considérée comme primordiale. Un briefing a été effectué avec le chef des secours sur le site et ce dernier a communiqué le plan aux personnes bloquées par radio. Lors de la troisième évacuation, il n'y avait plus personne pour retenir le panier et celui-ci glissa en dehors de la plateforme au moment où l'ouvrier montait dedans et disparu dans la fumée et la nuit. Ce n'est qu'un long moment plus

tard que l'équipage a vu réapparaître le panier avec la personne dedans. Le 4^{ème} ouvrier est malheureusement décédé et sera retrouvé plus tard au sommet de la cheminée.

- la cabine de l'hélicoptère n'étant pas plane et lisse il était difficile de faire glisser le panier
- comme le crochet du treuil touchait la structure de la porte en position haute il nécessitait deux personnes à l'intérieur pour manipuler le treuil et le panier
- le temps passé en stationnaire aurait augmenté avec un équipage réduit
- le radar altimètre pas utile à cause de l'élévation importante. Une petite grue au sommet de la tour a servi de référence

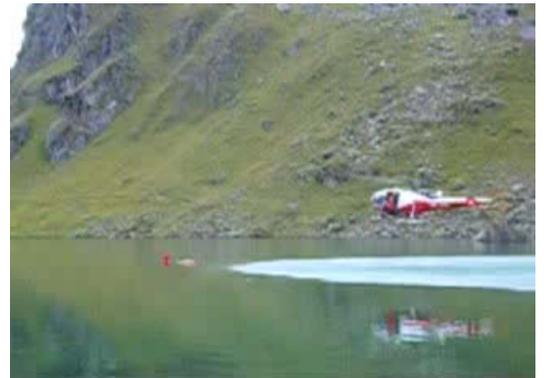
L'équipage est sur une mission de sauvetage (réanimation terminée car la personne est décédée) quand un deuxième appel de la centrale d'engagement arrive. On demande de l'aide urgente sur un lac de montagne. Un petit bateau de pêche avec trois personnes à bord a chaviré. L'équipage quitte le lieu de la première intervention et se déplace sur la deuxième. Il est donc dévié de sa mission primaire et le matériel emporté n'est de loin pas adapté pour cette seconde intervention. En survol il constate qu'heureusement deux personnes sont sur la berge emmitouffées dans des couvertures mais au milieu du lac, sur la barque retournée, la troisième personne essaie de se cramponner comme elle peut.

C'est un flop car à peine 15 mètres devant la barque celle-ci s'enfonce et la personne avec, la machine dégage et effectue une volte pour changer de stratégie.

C'est encore un flop car sans références il est impossible au pilote de garder une quelconque stabilité. L'hélicoptère est toujours en mouvement et quand celui-ci est stable, c'est le bateau qui part. Le guide suggère d'aller chercher une corde et d'essayer de la lancer au pêcheur afin qu'il puisse l'attraper et se laisser tirer jusque sur la berge. Le patient n'est pas collaborant et il faut bien quelques minutes pour arriver à lui passer la dite corde et pour constater qu'il ne l'attrape

Le pilote décale à droite en tirant les deux personnes dans l'eau. Le manque de référence et la perte de vision dans le miroir rendent le vol extrêmement difficile et pointu, le câble du treuil est déroulé au maximum. Le guide se retrouve plusieurs fois dans l'eau et une fois à plus de deux mètres de la surface. A ce moment il ne peut plus tenir la personne et la lâche dans le lac. Heureusement elle est récupérée quasi instantanément et ensuite il peut la retenir jusqu'à la berge. Lors du contrôle médical le docteur constate que la personne est en hypothermie modérée (31.7° sur place et 33° à son arrivée à l'hôpital) et en état d'ébriété avancé.

Discussion : il est essentiel d'avoir un brassard (rescue strop) pour les interventions en milieu aquatique. Un tel équipement devrait toujours être à bord pour pallier à toute éventualité et afin de pouvoir garantir un maximum de sécurité en cas de missions sur l'eau. L'utilisation par le pilote des références verticales est également une mesure à conseiller.

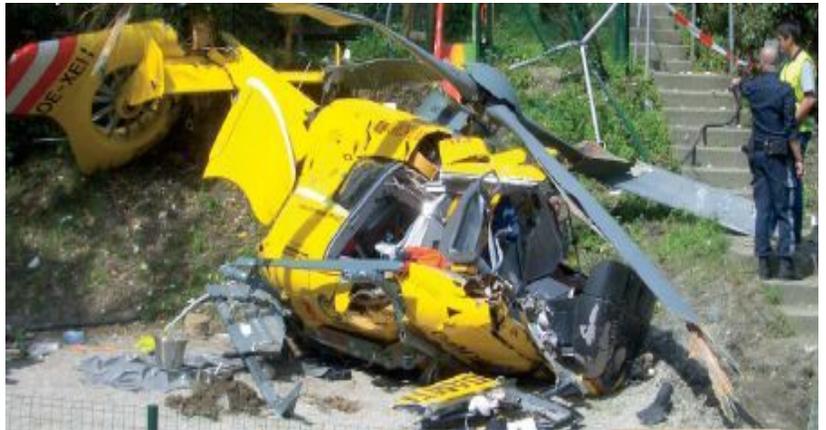
Le premier mai 2006, en approche finale sur le toit de l'hôpital de Salzburg un EC 135 s'écrase et est totalement détruit avec à bord trois membres d'équipage et un motocycliste blessé.

En approche final à environ 5 mètres sol de l'héliport, avec une vitesse réduite et un vent léger d'environ 3 nœuds, le nez de la machine a tourné d'environ 120° à droite. Le pilote a réagi tout de suite en pensant à une panne de rotor arrière et en réduisant le pas comme entraîné lors des procédures d'urgence.

La machine a ensuite accroché le bord du filet de protection de l'héliport et a basculé dans le vide pour s'écraser 25 mètres plus dans une cour d'école heureusement vide. Malgré un impact violent, le fuselage en fibre de carbone a très bien résisté et tous les occupants ont pu être sauvés. Le pilote souffre d'un écrasement de la jambe et des impacts de vitre dans un œil, le médecin souffre lui d'une commotion malgré son casque et le blessé n'a pas souffert d'autres blessures que celles de son accident de moto.

- le pilote a réagi rapidement par rapport aux entraînements effectués sur simulateur
- pas de défauts techniques constatés sur le moteur, le rotor ou la transmission
- la cause du comportement erratique de la machine est toujours inconnue

Discussion : Le phénomène de vortex créé par le rotor principal transféré sur le rotor de queue a été constaté à plusieurs reprises ce qui pourrait engendrer une perte d'efficacité du rotor arrière.

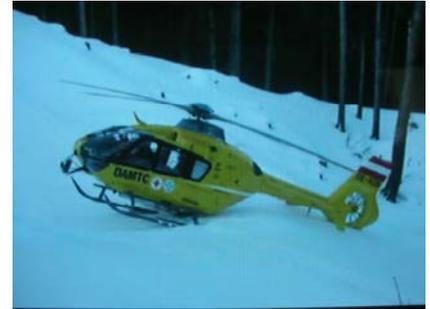
Atterrissage dans la neige et collision du rotor arrière

Après avoir posé et arrêté la machine sur la neige lors d'une mission de secours pour évacuer un skieur blessé l'EC 135 de l'OAMTC s'enfonce sur l'arrière et le rotor de queue touche le sol. Il n'y a pas de dégâts et le pilote peut redémarrer sa machine et la remettre à l'horizontal sans autre problème.

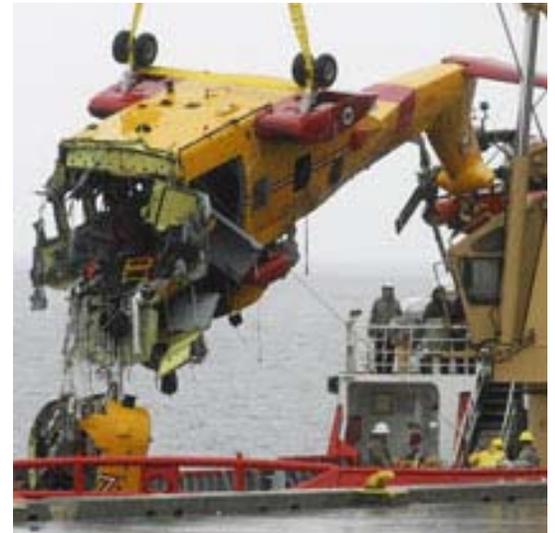
L'EH 101 en exercice de treuil s'est écrasé en mer à proximité des côtes atlantiques pendant l'opération sur un bâtiment des Coast Guard tuant 3 membres d'équipage et en blessant 4 autres. Les membres d'équipage tués à l'arrière de la machine étaient tous attachés avec leur harnais et ligne de vie et portaient leur combinaison de survie. Dans l'eau les équipements de survie (bouée, gilet) ont certainement contribué à empêcher les membres d'équipage à sortir de la machine. Suite à cet accident les membres d'équipage à l'arrière ne portent plus d'équipement de survie (gilet, bouée) lors de treuillage. L'enquête est toujours en cours et pour l'instant il n'ont pas constaté de défauts techniques.

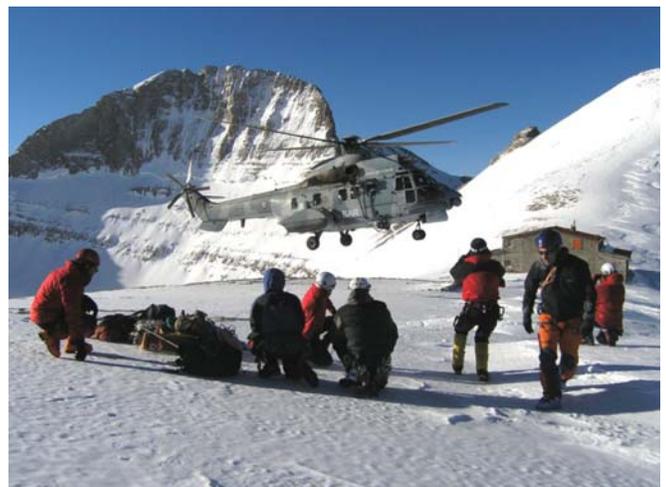
Problème de visibilité avec un Super Puma

En 2004 une équipe de sauveteur est déposée sur un site pour porter secours à un alpiniste blessé. Les sauveteurs sortent du côté gauche de la machine et restent accroupis en attendant le départ de l'hélicoptère. Après plusieurs minutes, un sauveteur demanda par radio au pilote pourquoi il ne décollait pas. Ce dernier lui répondit qu'il n'osait pas partir car il ne voyait pas les gens au sol à cause d'un manque de visibilité dû à un élément de la structure du Puma qui lui cachait la vue.

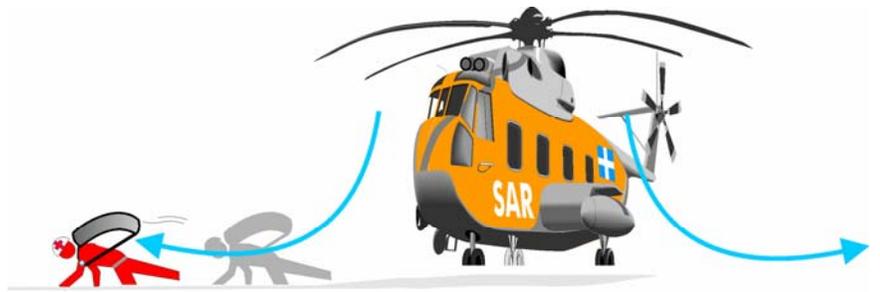
Le souffle rotor d'un super puma peut atteindre 100 km/h et a presque causé un incident en 2006 lors d'une intervention. Un sauveteur qui portait sur son dos un matelas vacuum est déposé en stationnaire sur un terrain couvert de neige. La machine est restée en stationnaire à environ 2 mètres du sol et le sauveteur a du sauter au sol. En s'éloignant avec

difficulté de l'hélicoptère le souffle rotor a utilisé le sac vacuum et a ainsi poussé le sauveteur comme vêtu d'une voile. Cet incident montre les limitations d'utilisation d'hélicoptère lourd en sauvetage. Le souffle rotor puissant doit être pris en compte lorsque l'on travaille à côté ou en dessous de ces machines et de ce fait les équipements de sauvetage sont plus difficiles à contrôler qu'aux alentours des petites machines.

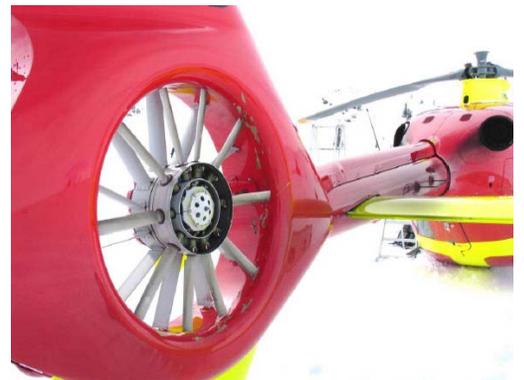
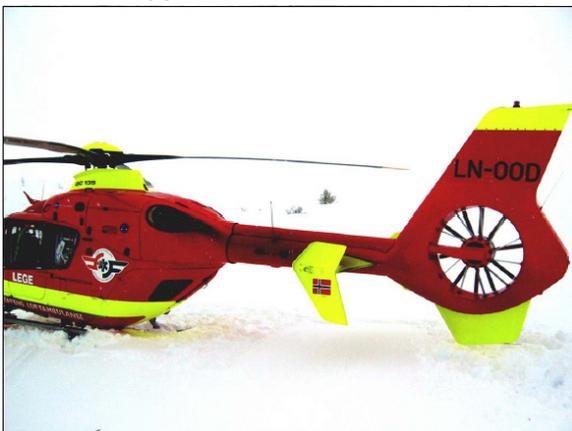
Le 13 avril 2006, un EC 135 du Norsk Ambulance intervient pour un accident de skidoo. Le pilote avait déposé le médecin et revenait sur le lieu pour charger le patient. En finale le pilote décide de changer de place et de poser plus près du patient. L'approche est faite en crabe, coté pilote et assez rapidement.

En finale, la béquille touche la neige sans que le pilote ne s'en rende compte. Pendant cette touchette, de la neige a été absorbée à travers le fenestron et provoqué des dégâts que le pilote ne constatera qu'en effectuant son tour de contrôle avant la remise en route. Il n'y a eu aucun blessé, la machine a du être héliportée jusqu'à sa base et les travaux de remise en état ont duré trois mois.

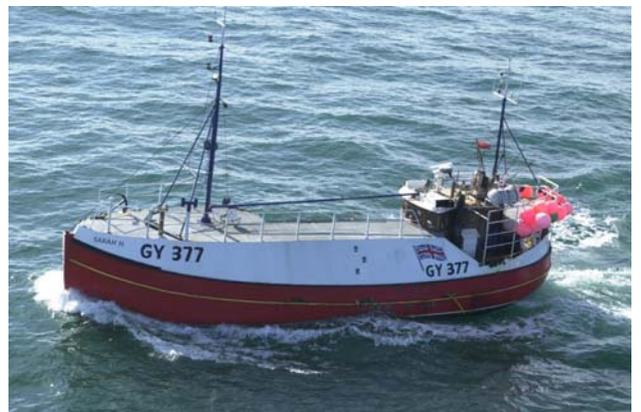
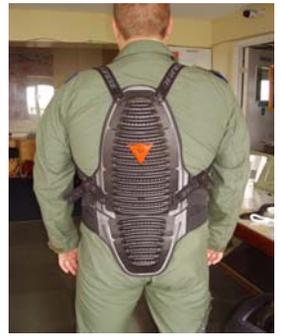
Le 12 août 2005 un Sea King Mark 3 de la base RAF Valley était en exercice de sauvetage en mer avec les UK Coast Guard et un petit bateau de pêche (le Sarah H) le pilote disposa son hélicoptère parallèle au petit bateau de pêche ce qui lui permit une meilleure visualisation du bateau en approchant en crabe sur ce dernier. Le sauveteur a été descendu sur l'eau puis déplacé horizontalement contre le bateau à l'aide du trim auxiliaire (AHT Auxiliary Horizontal Flight control

positionné à la porte du treuilliste). Le bateau a commencé à tanguer et l'équipage a perdu le sauveteur de vue. Le sauveteur et son crochet sont venus se bloquer dans le mat avant du bateau. Une demande de couper le câble a été faite mais n'a pas été exécutée. Le câble bloqué cassa et le sauveteur tomba sur le pont du bateau et subi une fracture pelvienne malgré sa protection dorsale, une fracture du poignet et une blessure à un œil. Le reste du câble remonta et toucha en pleine face l'opérateur du treuil dans la cabine.

RAF report : C'est un déplacement entre le ZA105 et le Sarah H qui a été induit par un mouvement de mer qui a provoqué le blocage du câble dans le mat avant. L'hélicoptère et le bateau ayant des directions opposées le câble a été mis sous tension jusqu'à sa rupture.

Le modèle de treuil utilisé étant ancien il n'était pas équipé d'un embrayage à friction. Ce même incident avec un treuil de nouvelle génération n'aurait pas eu lieu. Le câble du treuil était testé à 3923 LBF avec un maximum de 3330 LBF. Une recommandation a été faite aux opérateurs de treuil d'employer un casque avec une visière de sécurité.

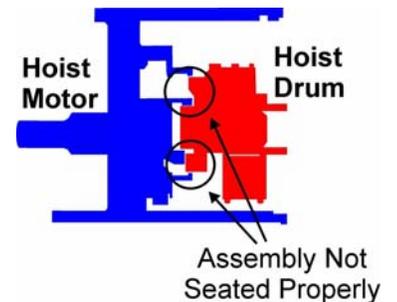
Le 14 février 2006 lors d'un exercice au treuil en mer pour des pilotes d'avion le treuil s'est soudainement déroulé et a projeté les personnes à la mer. Deux évolutions avec des longueurs de 50 pieds venaient d'être effectuées avant l'incident. Lors d'une remontée, un petit choc avait été senti à environ 15 pieds au dessus de l'eau. L'opérateur treuil avait arrêté la montée et remis en place un mousqueton d'attache avant de continuer la montée. Un autre choc plus fort a été à nouveau senti et l'opérateur a décidé de stopper la montée et de laisser descendre le treuil. Ce dernier en position de descente, s'est totalement déroulé jusqu'à la chute dans l'eau des deux personnes. Le câble fut ensuite remonté à la main dans la cabine.

Le treuil était un modèle hydraulique et ses fixations et limites étaient hors tolérances. Ce treuil avait été révisé le 8 novembre 2005 et avait été utilisé 53 fois ensuite sans problèmes.

Une mauvaise installation du système de frein est à l'origine de la panne.

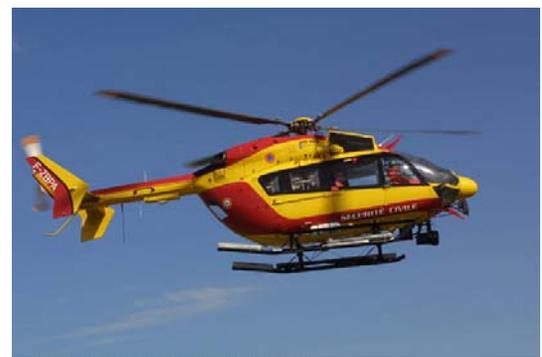
EC 145 - Nîmes, 23/04/2002 - © Joseph BERTRAND / DDC - Communication

Le 9 juin 2006 un EC 145 de la Sécurité Civile s'écrase en exercice de treuillage dans les Pyrénées. L'accident s'est produit à proximité du site de l'accident similaire qui s'était produit en 2003. Trois secouristes sont tués et un autre grièvement blessé. L'enquête est en cours mais les causes définitives ne sont toujours pas éclaircies à cause de l'état catastrophique de l'épave. Pour les enquêteurs ils s'arrêtent sur 4 possibilités :

- Collision du rotor de queue avec la paroi
- Défectuosité mécanique
- Chute de pierre qui entre en collision avec le rotor de queue
- Perte d'autorité du rotor de queue avec la pédale gauche en butée
