AIR RESCUE REPORT

International Commission for Alpine Rescue

October 9 - 12, 2008 - Chamonix - France

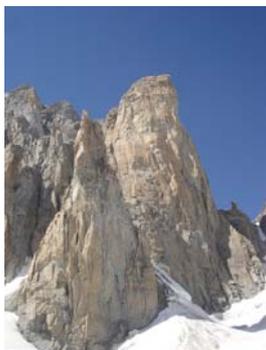
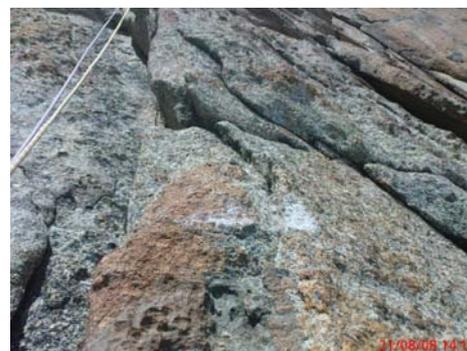
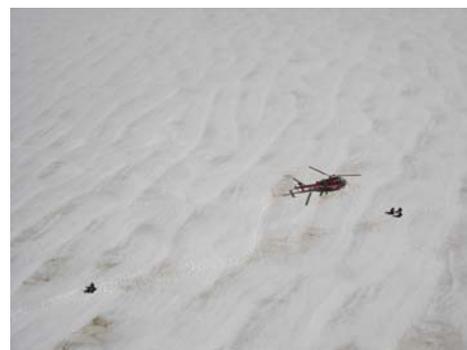
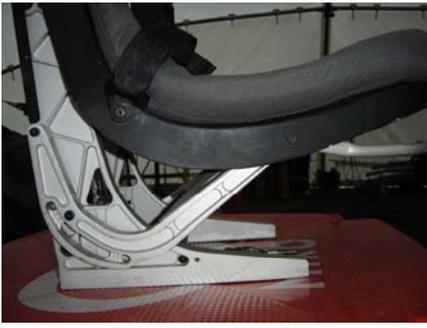
France – Accident, collision du rotor

Collision entre la face du Grand Capucin (massif du Mont Blanc) et le rotor principal d'une Alouette 3 de la Sécurité Civile lors d'une opération de secours dans la voie Suisse. Deux sauveteurs ont été treuillés séparément sur le lieu de l'accident où un alpiniste gravement blessé avait fait une chute de 40 mètres alors qu'il grimpeait en tête.

Le terrain abrupt nécessitait la sortie des 40 mètres de câble du treuil. Les deux secouristes demandaient l'aide d'un médecin car les blessures de la personne étaient sévères. Pendant le treuillage du médecin, les pales principales touchaient la paroi de granit verticale alors que ce dernier était pendu 30 mètres sous la machine. Le pilote eut toutes les peines du monde pour maintenir le contrôle de sa machine, s'éloigner de la face et amorcer une descente

rapide sur le glacier en contrebas. Pendant la descente, le treuilliste a juste eu le temps de remonter le docteur dans la cabine avant que le pilote ne tente un atterrissage glissé sur 50 mètres. Lors du débriefing, l'équipage était d'avis qu'avec un câble plus long l'accident aurait pu être évité d'autant plus qu'au dessus de la machine il y avait encore des alpinistes. Le patient était un guide sauveteur expérimenté et connu de l'équipage.

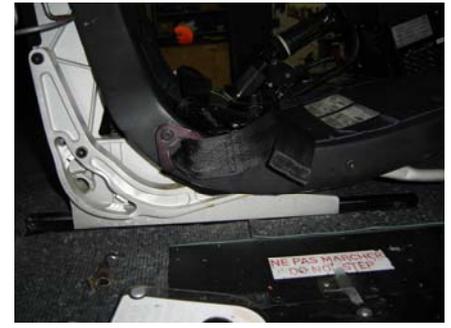
France – accident

Juste après le décollage alors qu'il était en montée à quelques 50 mètres du sol, un AS350B3 d'une compagnie locale perd sa puissance et le pilote ne peut éviter le crash. La machine est détruite mais le pilote doit sa survie et ses blessures légères à son casque, le harnais 4 points et son siège absorbeur d'énergie.

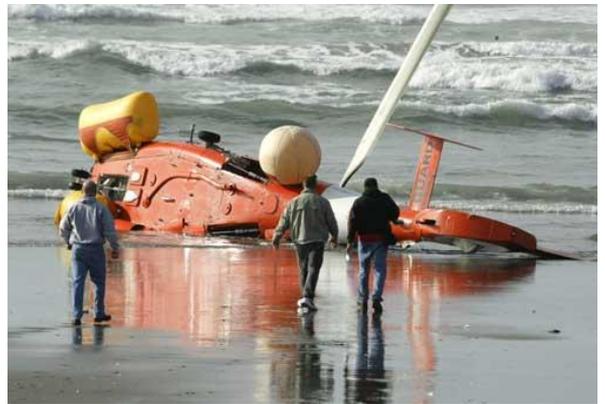
Etats-Unis – précisions sur un incident

Les Gardes Côtes US viennent de publier le rapport sur l'accident d'hélicoptère survenu en février 2006 sur les côtes de Humboldt en Californie d'un USGG HH-65 Dauphin qui était parti de sa base avec un équipage de 4 personnes pour porter secours à 4 personnes qui venaient de chavirer avec leur bateau. Le plongeur spécialisé était dépêché sur place pour secourir une dame de 82 ans en arrêt cardiaque. Le secouriste se déplaçait avec la victime sur la plage et commençait une réanimation cardiaque. Pendant ce temps l'hélicoptère se repositionnait pour secourir les autres victimes mais à ce moment précis la turbine numéro une s'arrêtait ce qui provoqua une perte rapide de puissance et la machine s'écrasait d'une hauteur de 25 pieds dans la mer à quelques mètres du rivage. Tous les membres d'équipage sortaient indemnes. Deux des victimes du bateau devaient décéder dans l'accident.

Le rapport des USGG mentionne que lorsque le copilote se déplaça dans le cockpit depuis sa place vers l'arrière pour être treuillé il a accidentellement croché la commande de débit du moteur avec son casque sur le panneau de contrôle supérieur. Le copilote était concentré pour ne pas toucher les commandes de vol et n'a pas contrôlé la distance avec le panneau supérieur. Il y avait depuis toujours un manque de procédure standard pour ce genre de manœuvre qui était qualifiée comme pratique in officielle. Aujourd'hui les USGG ont validé la demande de cette procédure et développe une procédure formelle et l'entraînement nécessaire.

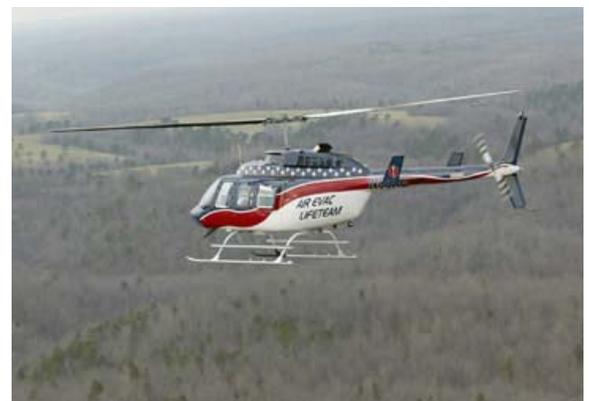
Etats-Unis – accidents

Le 30 décembre 2007 un Bell 206 L3 d'Air Evac Lifeteam s'écrase dans la réserve de Freedom Hills près de Cherokee, AL, lors d'un vol de recherche pour un chasseur disparu. Selon le NTSB, le vol de recherche était une mission volontaire puisque personne ne paierait le vol sauf si le chasseur disparu était retrouvé et nécessiterait une évacuation vers un hôpital. L'équipage avait repéré le chasseur et avait l'intention de le maintenir éclairé avec le phare de recherche de la machine jusqu'à l'arrivée des sauveteurs au sol. L'hélicoptère était en vol stationnaire à une hauteur de 100-150 pieds au-dessus des arbres quand les témoins ont entendu une diminution du bruit de la turbine suivi d'une augmentation. Ils ont ensuite observé l'hélicoptère qui tournait en rond à droite avec une boule de feu vers la sortie de la turbine, descendre verticalement dans la forêt et s'écraser. Les trois occupants (pilote, paramédic, infirmier) n'ont pas survécu à l'accident.

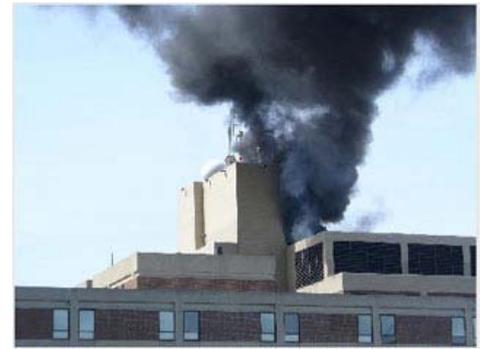
Aero Med Accident a Grand Rapids. MI

- Le 29 mai, un S-76A d'Aero Med s'écrase à 11h01 sur le toit de l'hôpital de Grand Rapids, MI. Le pilote et l'observateur de la FAA qui était à bord sont blessés mais peuvent heureusement sortir de l'appareil en feu avant que ce dernier ne soit complètement détruit.

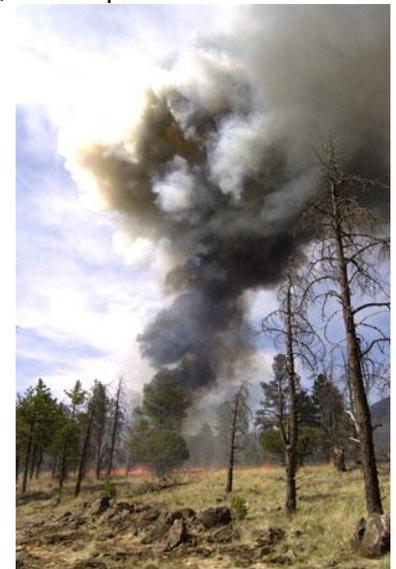
HEMS Mid-Air Collision, Flagstaff, AZ

- Le 29 juin, collision en vol entre un Bell 407 de Classic Lifeguard avec un autre Bell 407 de Guardian Air à 15h47 près de Flagstaff, AZ, tuant les sept occupants. Les deux machines faisaient route vers l'hôpital de Flagstaff avec des patients à bord.

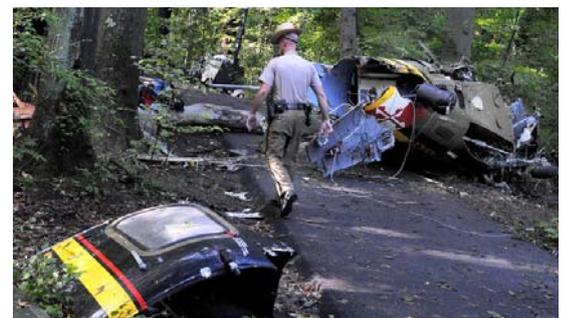
Wreckage of Maryland State Police AS365 Dauphin

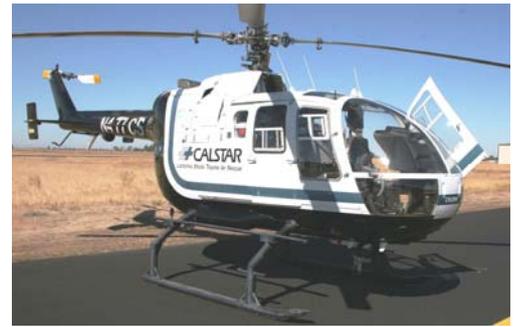
Etats-Unis – incident – Near-Miss

Le 27 mai, soit un mois avant la collision de Flagstaff, AZ, un BO105T de Calstar en approche sur l'héliport du centre médical de Sutter Roseville avec à son bord un patient a du effectuer une manœuvre abrupte pour éviter un Bell 205 du Sacramento Fire Department qui volait en sens opposé. L'équipage du Bell 205 n'a pas changé sa route car il n'avait pas vu le BO de Calstar. Une fréquence radio officielle et réservée pour le HEMS est aujourd'hui en phase de développement par Calstar.

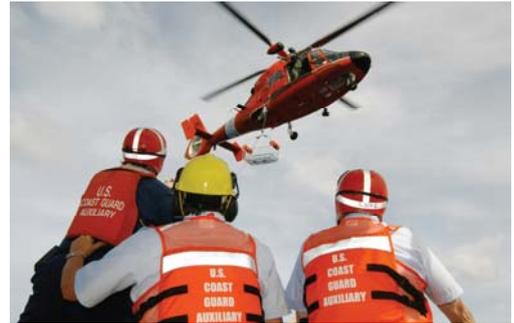
Etats-Unis – accident

Le 4 septembre, un Dauphin HH-65 des gardes côtes s'écrase à 08h15 près d'Honolulu, Hawaii, sur les côtes de Oahu, tuant les 4 membres d'équipage qui étaient en train d'évacuer au treuil et de nuit les marins d'un bateau de 47 pieds lors d'un exercice. Un bateau des gardes côtes qui participait à l'exercice a reçu un appel de détresse deux minutes avant l'accident. L'Amiral Manson Brown des gardes côtes du secteur d'Honolulu a confirmé que la ligne utilisée pour descendre le panier de sauvetage aurait apparemment mal fonctionné. Il semblerait que le câble se soit coincé mais à ce moment de l'enquête il est trop tôt pour confirmer cette hypothèse. L'hélicoptère et son flight data recorder ont été récupérés et son en phase d'examen.

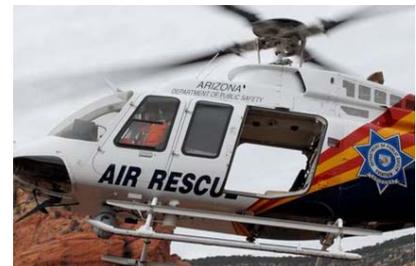
Etats-Unis – accident

Le 13 octobre, un paramédic de 36 ans (Bruce Harolle) du Département of Public Safety de l'Arizona (DPS) a été tué lors d'un sauvetage près de Sedona AZ, en entrant en collision avec les pales principales de son Bell 407. L'équipage était de sortie pour porter secours à deux randonneurs bloqués dans la région de Bear Mountain. Des sauveteurs de Sedona avaient repéré les deux personnes qui correspondaient à la description donnée et demandaient le contrôle de l'identification par l'hélicoptère. Le pilote a pu poser sa machine mais le terrain instable lui a imposé de maintenir son hélicoptère en stationnaire pendant que son sauveteur allait chercher et charger les deux randonneurs. La première personne était à bord et Bruce Harolle ramenait la deuxième personne quand il est entré en collision avec les pales du rotor principal. Au moment de l'impact, le sauveteur approchait en face du pilote (position à 12 heures) et était en position relevée.

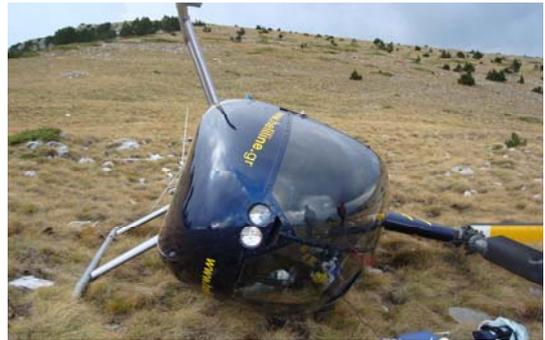
Grèce – accident

Le 5 octobre un Robinson s'écrase sur le Mont Olympe en essayant d'atterrir pendant une mission de sauvetage. L'équipage tentait d'évacuer une personne à 2200 mètres dans des conditions de vent important. L'hélicoptère qui avait une charge de fuel limitée pour avoir un maximum de puissance de réserve a subi un courant descendant lors du passage sur la crête qui la fait tomber d'environ 5 mètres. La machine s'écrasait et se tournait sur le côté. Les seules blessures sont imputées à la casse des vitres en plexiglas pour sortir et évacuer les occupants de l'appareil.

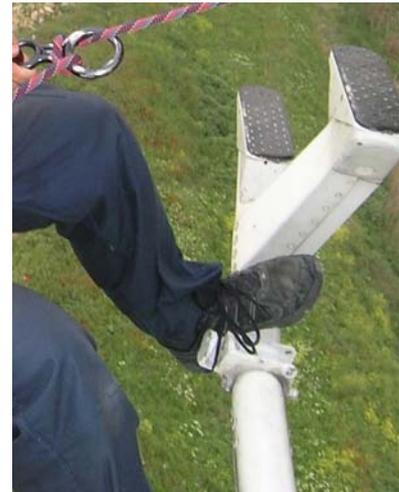
Grèce – incident lors d'entraînement

Le 12 avril, un sauveteur en formation qui effectuait un entraînement de descente en rappel est resté accroché à une bride de patin de l'Écureuil AS 350 par le lacet de son soulier. Le sauveteur a pu se libérer rapidement et continuer sa descente sans encombre. La manœuvre a été filmée. Le sauveteur était à sa première descente en rappel « life » d'un hélicoptère mais avait auparavant subi avec succès des entraînements.

Un safety check est aujourd'hui effectué avant chaque descente en rappel ainsi que des entraînements depuis des ponts. Il est important de noter que depuis plusieurs années les cas d'accrochements non volontaires sont un [problème récurrent](#) pour la CISA.

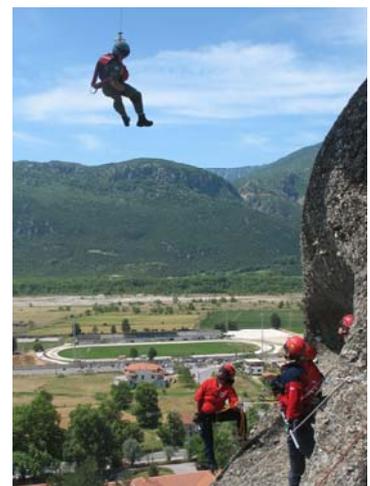
Grèce – incident lors d'entraînement

Lors d'un exercice dans la région des Météores le pilote d'un Super Puma a eu beaucoup de difficulté lors de la dépose d'un sauveteur au treuil sur l'épaule d'une vire. Malgré un relais au sol, les communications avec le pilote étaient détériorées par l'effet du terrain et le pilote a du finalement déposer son sauveteur plus bas. Lors de l'analyse de l'exercice, il a été constaté qu'à chaque entraînement avec l'armée grecque, les équipages changeaient ce qui ne permettait pas de développer des relations de travail solides. A préciser que les communications radio étaient faites par l'intermédiaire de personnes et non pas en direct entre le sauveteur et le pilote comme recommandé depuis 2003 par la CISA.

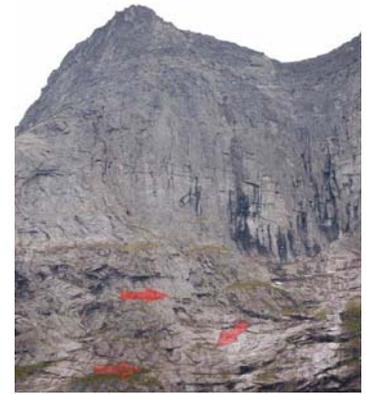
Norvège – incident

Complication lors de la récupération du corps d'un base jumper qui avait sauté du Trollvegen (Trollwall). Les sauveteurs avaient repéré le corps du base jumper et avaient ensuite utilisé une vidéo tournée pendant la descente du base jumper pour confirmer l'accident et déclarer la personne décédée.

Le souffle rotor du Sea King en position de treuillage gonfla la voile du parachute de la victime et provoqua une chute supplémentaire de 150 mètres. L'analyse de l'incident démontra la nécessité lors de sauvetage sur un site d'accident (parachute-parapente-base jumper) de déposer le secouriste à l'écart afin de ne pas provoquer le gonflage de la voile.

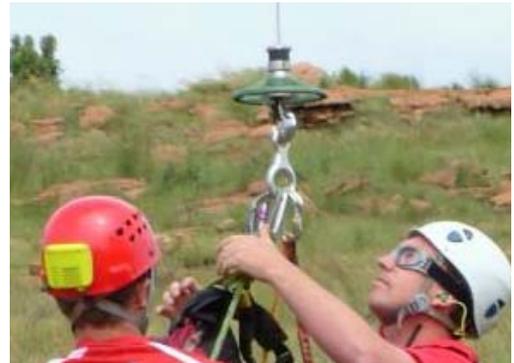
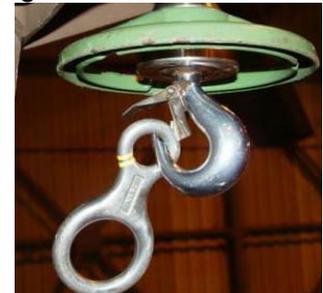
Afrique du Sud – incident lors d'entraînement

Le 2 mars 2006, un incident de treuil a eu lieu lors d'un entraînement et le rapport final a été publié pendant le courant de l'année, voilà pourquoi nous vous le présentons seulement aujourd'hui. L'entraînement a eu lieu par le service de sauvetage d'Afrique du sud en collaboration avec le 17ème escadron de l'armée de l'air dans la région de Dôme Kloof dans le Magaliesberg. Deux sauveteurs étaient treuillés depuis un SA330 Oryx qui était en stationnaire à quelques 16 mètres du sol. Alors que les deux personnes étaient montées à environ 2 mètres sous la machine soit à 14 mètres du sol, un des sauveteurs remarquait que le huit sur lequel ils étaient connectés était presque en dehors du crochet de treuil (effet Rollout). En fait il ne tenait plus que par le bord du crochet (cf. photo). Les deux secouristes décidèrent de ne rien dire au treuilliste car ils pensaient que ce dernier les aurait redescendus. Le treuil se termina sans problème heureusement. Pour cette session d'entraînement, 11 membres du MCSA étaient présents dont 4 étaient inexpérimentés. Aucun des novices n'étaient dans l'incident.

Les secouristes avaient attaché leurs longes directement dans la grande boucle du huit (descendeur) de connection et la petite boucle était elle accrochée dans le crochet du treuil. Les sauveteurs avaient laissé un peu de jeu sur les longes et lors du décollage, ils ont été soulevés et redéposés rapidement ce qui a aussi contribué à augmenter le jeu et permis au huit de presque sortir du crochet. Le clapet de sécurité du crochet était légèrement tordu et a permis l'effet rollout et le huit en aluminium est resté heureusement coincé dans le bord du clapet.

L'analyse de l'incident a démontré :

- le descendeur huit n'est plus admis pour les treuillages.
- la longe d'attache ne doit pas dépasser la longueur entre le harnais et l'épaule du sauveteur.
- les sauveteurs doivent toujours maintenir le treuil sous tension.
- Une procédure de signes de la main entre les membres d'équipage a été développée.
- Le service du MCSA recommande également l'emploi de mousquetons de sécurité en acier.
- les pilotes doivent toujours penser à soulever de quelques centimètres les secouristes à l'aide de la machine pour éviter de laisser du jeu. Ensuite les sauveteurs doivent contrôler leur connexion avant de donner le ok au treuilliste pour les remonter. Le jeu sur le câble peut avoir des conséquences graves puisqu'il peut se rompre si il est soumis à une tension rapide (choc load).

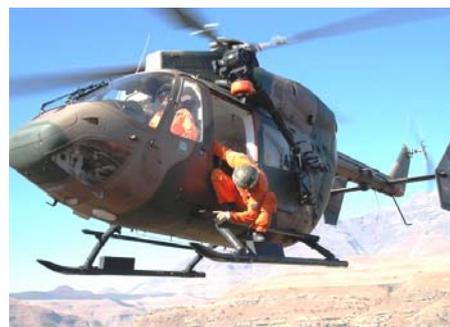
Afrique du Sud – incident lors d’entraînement

Lors d’un exercice de treuillage d’une équipe de sauveteur du Mountain club d’Afrique du Sud a été victime d’un incident avec un BK 117 de l’Air Force. La machine était équipée de marchepieds (Mandela Step) pour permettre à l’ancien Président Mandela de monter à bord plus facilement avec ses 90 ans. Pendant le treuillage, le bord du marchepied a retenu une sangle libre du harnais du sauveteur le coinçant de manière brutale. Par chance le secouriste était juste en dessous de la cabine et a pu accrocher la jambe du treuilliste pour attirer son attention et le libérer de sa fâcheuse position.

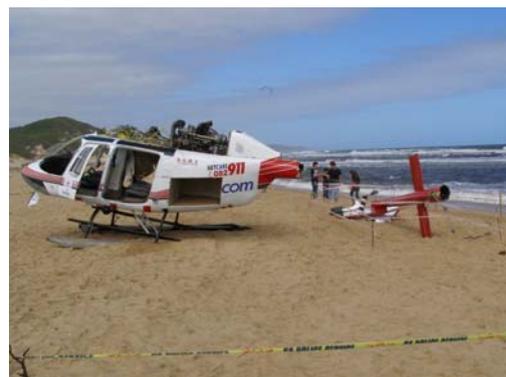
Afrique du Sud – accident

Le 18 décembre 2007, lors d’un exercice au cargo sling (short Haul), un Bell 206 des Vodacom 911 Surf Rescue s’écrase en mer à proximité (50 mètres) du rivage dans la région de Groot Brak River entre Mossel Bay et George. Le pilote Paul Davidson et le sauveteur du NSRI, Jaco de Jong n’ont pas été blessés et ont été secourus par les deux plongeurs secouristes qui étaient à l’eau pour l’exercice. Le rapport préliminaire de l’autorité de l’aviation civile de l’Afrique du sud a établi qu’il pourrait s’agir d’un rollover dynamique. Les hélicoptères de Vodacom Netcare 911 Surf Rescue sont basés à Port Elisabeth, Durban, Margate, George et Cape Town. Tous les équipages sont composés d’un pilote, d’un paramédic, un plongeur du NSRI et d’un plongeur du SA Livesaving.

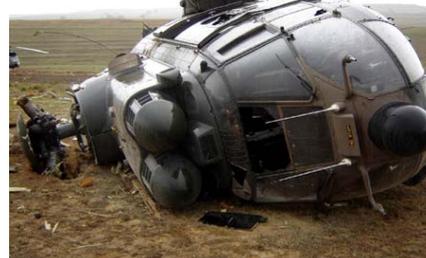
Afrique du Sud – accident

Le 21 novembre 2007, un Super Puma Oryx s’écrase dans les montagnes près de la ville de Wepener dans la province du sud est à l’intérieur des frontières du Lesotho. La machine en mission de surveillance de police s’est écrasée lors d’un virage serré à haute vitesse avec 19 personnes à bord. Un policier est décédé dans l’accident.

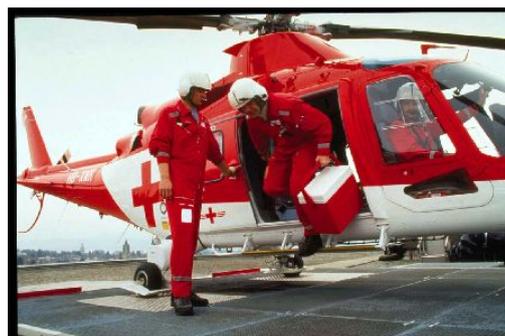
Suisse – Hems accidents

Deux accidents ont été rapportés : le premier, un A109K2 entre en collision avec un câble de transport lors d’un sauvetage. Le câble n’était pas répertorié sur les cartes ou le moving terrain ni connu de l’équipage. Le second incident, un A109K2 est victime de résonance au sol lors de l’atterrissage sur le toit d’un hôpital. Les vibrations étaient telles que le pilote a perdu le contrôle de l’appareil et un amortisseur de traînée du rotor principal s’est détaché et a été projeté à plus de 200 mètres. Le train d’atterrissage a alors cédé et la machine est restée sur le ventre, personne n’a été blessé.
