AIR RESCUE REPORT

International Commission for Alpine Rescue

Octobre 6 - 10, 2010 - Visoké Tatry, Slovakia

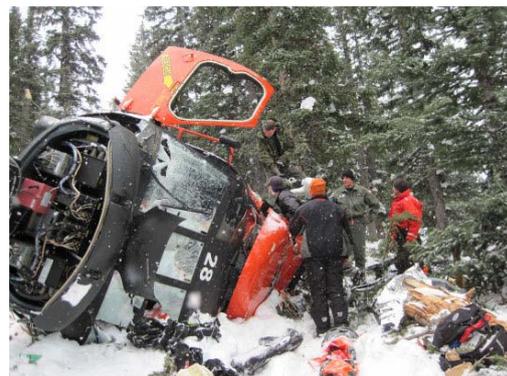
Le 3 mars 2010, un HH-60 Jayhawk s'écrase à 2865 mètres (9400 pieds) dans les montagnes d'Uinta (UT) lors du retour d'un vol de sécurité en relation avec les jeux Olympiques de Vancouver. L'appareil en vol avec une deuxième machine rentrait sur sa base d'Elisabeth City (NC) et avait refuelé à Salt Lake City (UT). Trois des cinq membres d'équipage sont grièvement blessés. Selon un porte-parole des Gardes-côtes le vent et la neige affectaient la visibilité.

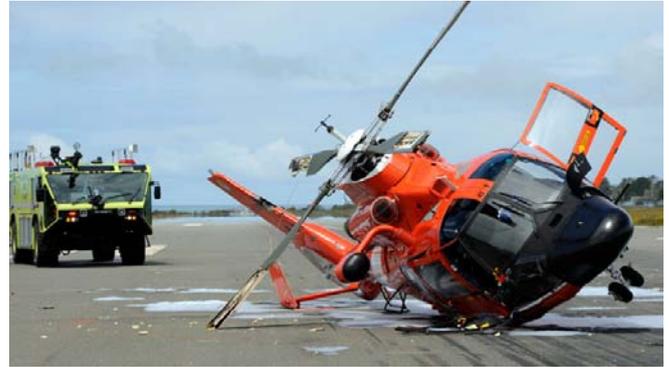
Le 7 juillet 2010, un HH-60 Jayhawk s'écrase dans l'océan vers La Push (WA) après être entré en collision avec une ligne électrique entre le rivage et l'île de James. La ligne électrique passait entre 76 et 122 mètres de haut (250-400 pieds) et desservait le phare de l'île. Trois des quatre membres d'équipage décèdent dans l'accident. L'appareil était en vol pour Sitka (AK).

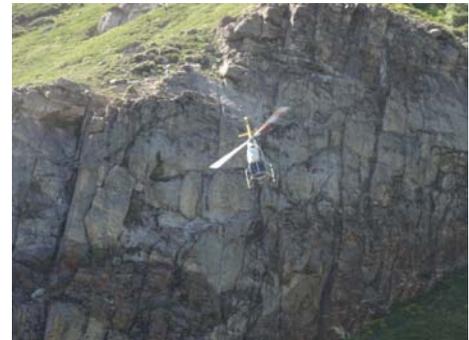
Le 19 juillet 2010, un Bell 206 L3 (Long Ranger) opéré par EL Aero Services s'écrase dans la région d'Angel Lake (NV) dans les montagnes de Ruby lors d'une intervention. L'accident a eu lieu lors de la prise en charge de trois pompiers du département d'ELKO qui venaient d'aider les pompiers locaux. Les trois pompiers avec leur équipement pesaient plus de 338 kilos (857 livres) et venaient d'être déposés en stationnaire pour porter secours à une jeune femme coincée dans une falaise de 52 mètres (170 pieds). Après avoir évacué la personne, deux des pompiers rejoignaient à pieds l'hélicoptère qui était stationné en contrebas. Le pilote re-décolle avec les deux pompiers pour aller chercher le troisième resté sur la falaise. Lors du départ de cette dernière, l'hélicoptère tourne sur sa droite et plonge rapidement. Des témoins disent : que la machine a plongé de la falaise, pris rapidement de la vitesse, disparaissant sous la cime des arbres avant de ressortir et de s'écraser. Le pilote est grièvement blessé et les trois pompiers s'en sortent indemnes. Lors de l'accident la température au sol était de 24 degrés Celsius (75 degrés F°) et le vent soufflait en rafales de 16km/h (10 mph). Des campeurs dans la région ont filmé toute la scène et pris des photos.

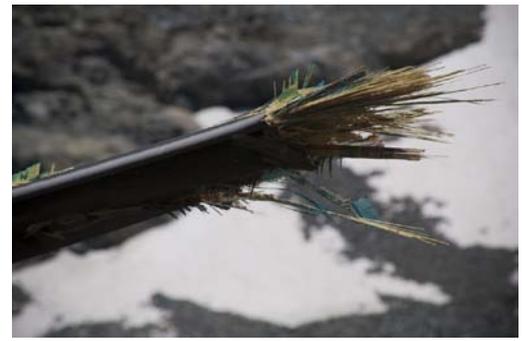
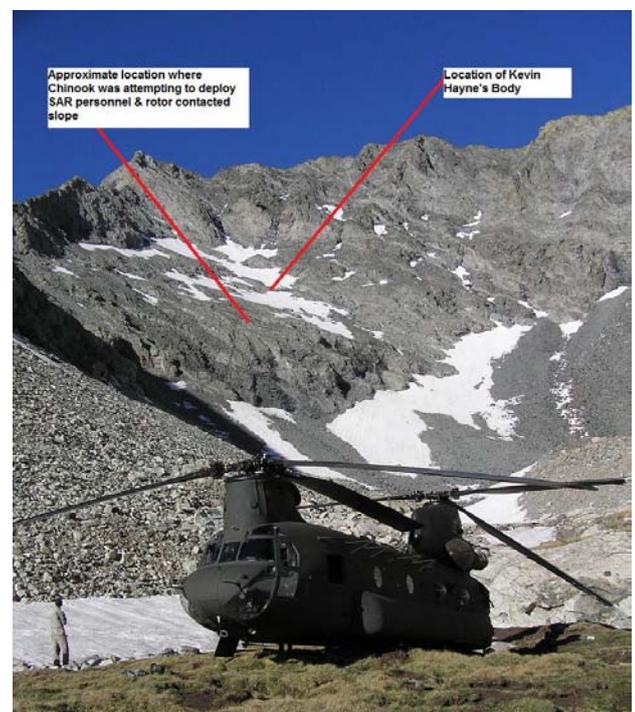
Le 15 juin 2010, un CH-47 Chinook des Colorado Army National Guards s'écrase lors d'une mission de sauvetage à Little Bear Peak après avoir eu une collision des pales principales avec la falaise du « Four Teener Peak » à 4278 mètres (14'037 pieds). L'hélicoptère déposait en stationnaire une équipe de sauveteurs d'Alamosa pour porter secours à un alpiniste de 18 ans qui vers 09h00 avait chuté de 90 mètres (300 pieds) dans

un couloir de glace. Le collègue de la victime avait vu la chute de son partenaire, l'avait trouvé en vie mais sans réaction et avait activé la balise de détresse SPOT (balise satellite). Comme la balise n'avait pas fonctionné le collègue était descendu jusqu'à sa voiture pour donner l'alerte par téléphone au 911, il était alors 13h00. Un CH-47 arrivait ensuite au poste de commandement avancé dans la vallée et l'équipage assistait au briefing avec les sauveteurs locaux et les civils. Cinq sauveteurs en plus des 7 membres d'équipage sont à bord pour la mission. En arrivant sur le lieu l'effet du souffle rotor fait bouger les bras de la victime qui est malheureusement décédée. L'équipage qui n'a pas d'information et qui voit le mouvement des bras pensent alors qu'il est encore vivant et demande au pilote de changer de plan et d'essayer de les poser au plus près. Le pilote décide alors d'essayer de déposer les sauveteurs en stationnaire dans la pente de neige à 3981 mètres (13'060 pieds) d'altitude. Pour ce faire il doit approcher en arrière car la trappe de soute du Chinook est baissée à l'arrière de la machine. Juste avant que la rampe ne touche le sol de fortes vibrations sont senties et la machine plonge en avant en descendant de 305 mètres (1000 pieds) en 20 secondes avant de s'écraser sur la place initialement prévue pour l'intervention. Personne n'est blessé dans l'accident et le CH-47 est très fortement endommagé. Les sauveteurs partent à pieds chercher la victime et un HH-60 Blackhawk évacue les membres d'équipage du Chinook. L'AS350 des Flight for Life qui était en attente plus loin est également déployé pour porter assistance. Débriefing : un briefing formel avant la mission est nécessaire, planning et coordination avec les différentes agences de secours, le manque de communication à bord des sauveteurs n'a pas permis à ces derniers de savoir ce qui se passait. Le CH-47 a ensuite été démonté pour être transporté. L'opération a duré plusieurs semaines.

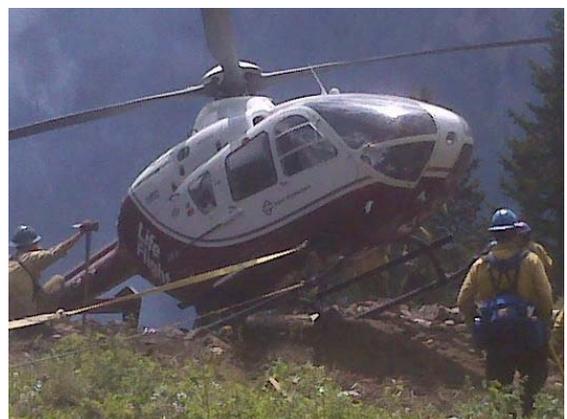
Lors du sauvetage d'un pompier lors du Deer Park fire, l'hélicoptère bascule en arrière lors de l'atterrissage sur une plate-forme improvisée. Le 10 août 2010, un pompier est touché par un rocher de 91 kilos (200 livres), qui le blesse gravement à un fémur. Il est ensuite transporté sur un brancard à travers un terrain difficile avant d'être déposé sur une arête ou une aire d'atterrissage improvisée est construite en rondins.

Un EC 135 arrive pour l'évacuation et lors de l'approche constate qu'il n'y a pas de contact radio avec les sauveteurs au sol. Lors de l'atterrissage le pilote pose un peu trop sur l'arrière de la plate-forme et un sauveteur lui signale d'avancer mais le pilote ne s'effectue pas car il trouve qu'il y a trop d'obstacles à proximité. Pendant la mise au ralenti,

l'hélicoptère bascule sur l'arrière et reste posé sur le fenestron. Le pilote est seul à bord car son personnel médical était déjà sorti de l'appareil. Un second hélicoptère est ensuite construit et un AS350B2 est envoyé sur site pour terminer la mission. Un mécanicien inspecte l'EC135 et ne trouve rien de spécial sur la machine qui peut regagner sa base normalement. Le service des Forêts a publié son rapport d'incident avec les points suivants :

Standardisation des standards médicaux d'urgence, dont l'entraînement et les équipements. Equipements des hélicoptères avec des treuils ou autres systèmes cargo. Etablissement de contact radio entre les partenaires d'intervention. Les radios du service des forêts utilisent les bandes étroites mais peuvent recevoir les bandes larges également et donc recevoir les communications des hélicoptères.

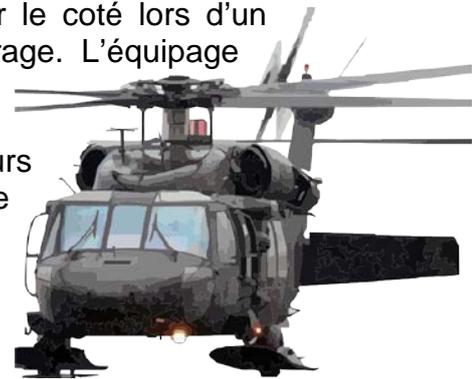
Le 10 août 2010, un Sikorsky UH-60 glisse et se renverse sur le côté lors d'un atterrissage sur le glacier de Knik en Alaska à l'est d'Anchorage. L'équipage composé de trois membres s'en sort indemne alors qu'il était en route pour porter secours à cinq personnes qui avaient survécu lors de l'accident de leur avion, un Piper PA-32 deux jours auparavant. L'avion s'était écrasé lors d'un vol de plaisance sur le glacier le 08 août. Le lendemain de l'accident aucun hélicoptère ne pouvait voler à cause des vents soufflant à plus de 112km/h (70mph). Quatre sauveteurs pouvaient néanmoins rejoindre les survivants avec deux traîneaux, de la nourriture, des abris et des raquettes au cas où une intervention hélicoptérée ne puisse avoir lieu. Le 11 août, deux hélicoptères HH-60 parviennent à évacuer tout le monde.

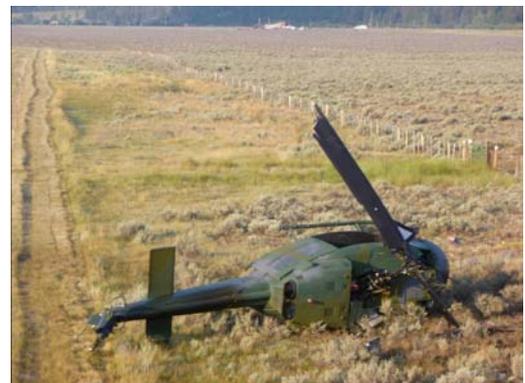
Le 09 août 2010, le 341st Missile Wing basé la base aérienne de Maelstrom, Great Falls (MT) rapporte qu'un UH-1N a dû effectuer un atterrissage dur sur un aérodrome local près de Wise river lors d'une mission de sauvetage. Un jeune homme de 18 ans des Montana Conservation Corps avait chuté de 18 mètres (60 pieds) lors d'une randonnée en montagne à 2926 mètres (9600 pieds) dans les Pioneer Mountains au sud ouest du Montana. Le jeune randonneur a été blessé à la tête et vers 18h00 l'alarme est donnée au USFS dispatching centre qui envoie l'équipage de St.Patrick Lifes Flight de Missoula situé à 160 Km (100 miles) du lieu. L'équipage part malheureusement avec de fausses coordonnées et se pose à 2682 mètres (8800 pieds) au bas de la montagne. Vers 21h00 soit 12 minutes après le sunset, les secouristes arrivent sur site après une marche ardue. Le patient était conscient et avait pu se déplacer. L'équipage décide de ne pas tenter d'évacuer le patient de nuit à cause de la topographie. Vers 22h00 les sauveteurs transmettent à la centrale USFS qu'ils auront besoin d'un hélicoptère équipé de treuil pour l'évacuation. L'équipage ne précise pas mais pense que la machine viendra le lendemain matin. Vers 03h45 du matin un UH-1N du 341st Missile Wing arrive sur site après avoir parcouru 257 Km (160 miles). A 04h10 un sauveteur est déposé sur le site à l'aide du treuil et permet ainsi une communication entre les sauveteurs et la machine. Le sauveteur sur site est une jeune femme enceinte qui effectue sa première mission SAR. Vers 04h30 du matin le patient dans le brancard est hissé à l'aide du treuil dans l'hélicoptère. Après une volte, la machine

revient en position pour récupérer le sauveteur mais au moment où il arrive en stationnaire sur le site, l'équipage entend un « bruit de frottement » et la machine bascule en avant en s'éloignant du lieu. L'équipage arrive à rejoindre l'aéroport de Wise River à 21 Km (13 miles) et effectue un atterrissage d'urgence. La machine est fortement endommagée et il paraît évident que l'accident est dû à une collision du rotor de queue avec des obstacles.

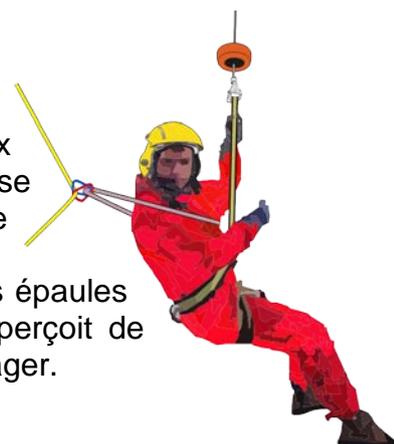
Le 18 mai 2010, un Sea King de la Royal Norwegian Air Force effectue un exercice de treuillage. Sa mission est d'évacuer au treuil deux secouristes dans une falaise accrochés à un relais. Le Sea King se prépare à treuiller le premier sauveteur avec une longueur de câble de 37 mètres (120 pieds). Lors de l'extraction, le sauveteur se trouve coincé au relais. Deux mousquetons sans sécurité qui étaient sur ses épaules se coincent dans la corde du relais. Heureusement le treuilliste s'aperçoit de l'incident et peut stopper le treuil et permettre au secouriste de se dégager.

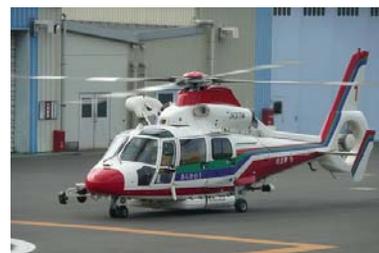
Le 25 juillet 2010, un AS365N3 appartenant à la préfecture de Saitama (Japon) s'écrase lors d'une mission de secours en montagne près de Tokyo (5 morts). L'équipage venait juste de déposer deux sauveteurs au sol à l'aide du treuil (30 mètres – 98 pieds). Les deux sauveteurs diront plus tard que lors de la descente au treuil à environ un mètre du sol, l'hélicoptère était descendu et ils étaient « tombés » les derniers 50 cm. Ils avaient également entendu un bruit de « flip-flop » qu'ils n'avaient

jamais entendu auparavant. La météo était bonne et l'équipage portait secours à un homme de 55 ans qui avait chuté près d'une chute d'eau. L'accident avait eu lieu vers 11h00 du matin à 4 Km (2,5 miles) au sud ouest du tunnel de Karisaka sur la route nationale 140 à 75 Km (47 miles) au nord est de Tokyo. Les 5 victimes étaient, le pilote, le copilote, deux ouvriers de la préfecture et un sauveteur pompier local. Le pilote travaillait pour Honda Airways depuis plus de 20 ans. Les spéculations autour de l'accident penchent pour un vortex (settling with power) à cause de l'altitude et de la température.

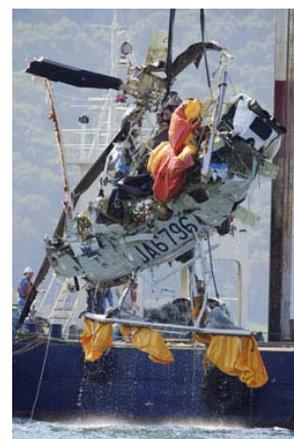
Le 18 août 2010, un Bell 412 EP des Gardes côtes Japonaises entraient en collision avec un câble et les 5 membres d'équipage décèdent dans le crash. Il semble que les patins de l'hélicoptère aient touché les câbles d'une ligne électrique entre l'île de Sanagi et la côte dans la préfecture de Kagawa au sud ouest du Japon.

L'accident a eu lieu de jour alors qu'ils volaient entre 50 et 100 mètres du sol (165-328 pieds). Le service de communication des gardes côtes a d'abord expliqué que l'accident avait eu lieu lors d'un vol de patrouille mais plus tard l'agence a dû communiquer que l'équipage effectuait une démonstration pour une équipe d'apprentis sur un bateau de patrouille. Le chef du département des gardes côtes et son remplaçant ont été démis de leurs fonctions suite aux informations mensongères. Lors de l'accident le copilote était assis à la place du pilote à des fins de certification pour sa qualification en tant que futur capitaine.

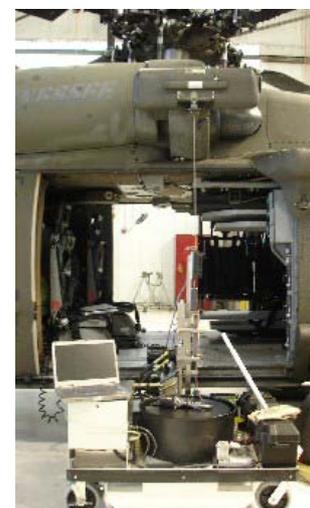
Zephyr maintenance system

Un mécanicien des Virginia Air National Guard de Standston était en train d'effectuer le contrôle du câble du treuil d'un HH-60 Blackhawk. Le mécanicien utilisait une poubelle pour stocker le câble du treuil afin de contrôler le tambour du treuil. Alors que le câble était en train d'être rembobiné sur le tambour, le mécanicien lui essayait d'arranger le câble dans la poubelle avec sa main. Sa main est apparemment restée coincée dans le câble jusque dans l'entrée du treuil. Avant de pouvoir s'arrêter, le treuil, blessa grièvement la main (3 doigts sectionnés). Suite à l'accident la procédure d'inspection a été revue et modifiée. En France deux accidents similaires ont eu lieu causant également des blessures. Plusieurs opérateurs ont aujourd'hui adopté des systèmes de contrôles automatiques de type Zephyr pour réduire le risque d'accident.

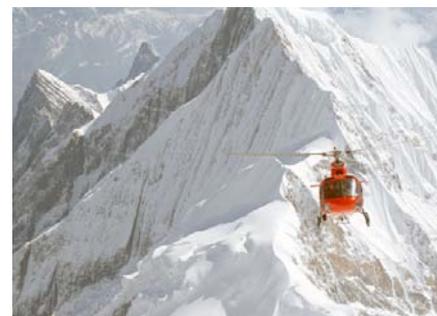
Le 7 novembre 2010, un AS350B3 piloté par Sabin Basnyat et accompagné par le sauveteur Purna Awale s'écrase lors du sauvetage de deux japonais malades sur le flan de l'Ama Dablam (6812 mètres). L'équipage avait réussi à évacuer l'un des sauveteurs en se posant à 6000 mètres. Lors de la deuxième rotation, l'hélicoptère s'écrase certainement du à des vents forts.
