# AIR RESCUE REPORT

International Commission for Alpine Rescue

**Octobre 2 - 7, 2012 – Krynica, Pologne**

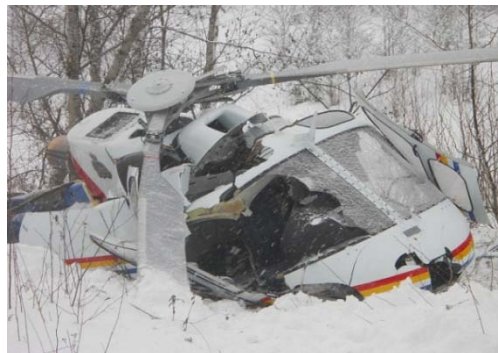
### **Canada, crash AS350B3**

Lors d'un exercice (class D - HEC) avec la section d'intervention de la police, le pilote d'un AS350B3 se tue lors d'un décollage sous neige mouillée. L'exercice avait été interrompu à cause de la météo. Le pilote décide de rentrer malgré les conditions. A 80 pieds /sol, la turbine s'arrête et l'hélicoptère s'écrase.

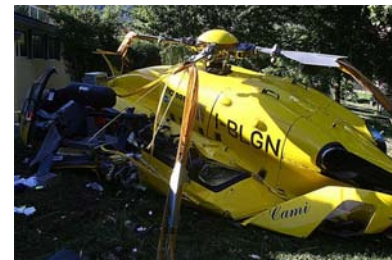
### **Italie, EC145, collision avec un câble**

Lors du décollage, l'EC145 entre en collision avec une ligne électrique et s'écrase. L'équipage SMUH (pilote et mécanicien), s'en sort avec de légères blessures, la machine est détruite.

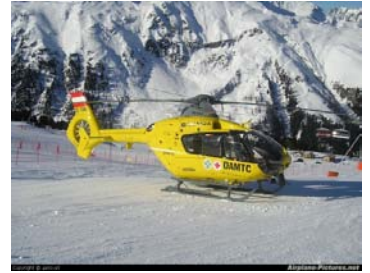
## **Autriche, EC135, near miss**

Lors d'une mission (SMUH), le pilote se pose dans une propriété à proximité d'une maison. Le sol est recouvert d'une épaisse couche de neige et le pilote ne s'aperçoit pas qu'il se pose sur la piscine. Au moment de baisser le pas collectif ce dernier réalise qu'il est sur de l'eau recouverte de neige, heureusement, il a le réflexe de se déplacer.

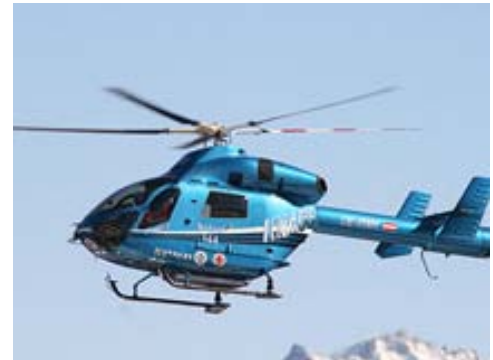
## **Autriche, MD902, largage de la charge Class D - HEC**

Lors du deuxième jour d'une intervention pour un sauvetage crevasse, le pilote largue le câble et les trois sauveteurs. Le premier jour, la victime est retrouvée mais il n'était pas possible de la retirer de la crevasse. Le deuxième jour, le vent et la visibilité ne permettent pas à l'hélicoptère de la police d'intervenir. Un deuxième hélicoptère SMUH est envoyé et essaye de transporter deux sauveteurs et un policier sur le site à l'aide d'une élingue. Le plafond étant trop bas, le pilote n'arrive pas jusqu'à

la crevasse et essaye de déposer les personnes le plus haut possible. Pendant cette manœuvre, il perd progressivement la visibilité et comme il pense que les sauveteurs sont proches du sol, il les largue pour retrouver ses références. Lors de l'impact au sol, les deux sauveteurs sont blessés et le policier est mortellement blessé. Le pilote lui peut redescendre dans la vallée sans autre problème. Le pilote avait effectué deux autres rotations auparavant. Les blessés et le policier décédé sont ensuite évacués par voie terrestre et le corps de la victime de la crevasse sera lui récupéré le lendemain.

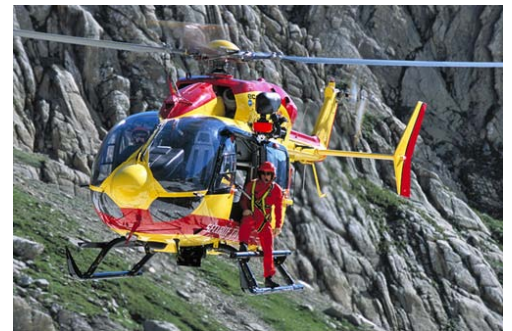
## France, EC145, souffle rotor incident

Le sauveteur et le médecin sont blessés lors d'une opération de treuillage, heurtés par une chute d'arbres. Un alpiniste escaladant une via ferrata tombe dans les arbres en contrebas et casse sa longe pendant la chute. Un sauveteur est déposé au treuil dans la forêt pour essayer de localiser la victime. A peine au sol, il est grièvement heurté par un arbre qui tombe à cause du souffle rotor. Le médecin est acheminé rapidement au treuil sur un endroit à proximité. Lorsque le sauveteur blessé et le docteur sont prêts à être évacués, l'hélicoptère se positionne au dessus d'eux. Le souffle rotor provoque à nouveau la chute d'un autre arbre qui blesse le médecin et le blessé. L'évacuation des deux blessés se fera ensuite par voie terrestre, compliquée par le terrain très abrupt. Le grimpeur est lui retrouvé sans vie et sera également évacué de la même manière. L'enquête révélera plus tard que les travaux effectués lors de la création de la via ferrata avaient considérablement endommagés les arbres et leurs racines en contrebas.

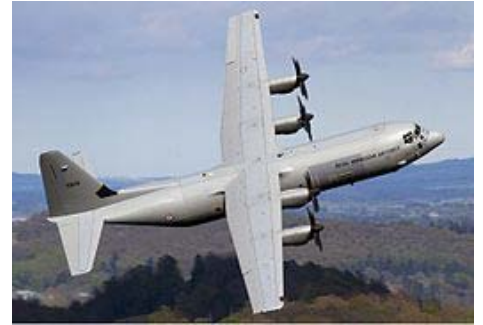
## Norvège, C-130, crash

Bien qu'il ne s'agisse pas d'un accident d'hélicoptère, il est intéressant pour ce rendre compte de l'ampleur de la mission. Lors d'un exercice militaire majeur entre les forces Norvégiennes et Suédoises, un C130 Hercules Norvégien disparaît des écrans radar au dessus de la chaîne de montagnes Kebnekaise à proximité de Kiruna au nord de la Suède. Une recherche majeure avec plus de 100 sauveteurs à skis et motoneiges est entreprise. Après trois jours de recherche dans des conditions exécrables, l'épave est retrouvée par un P3-Orion qui survolait la zone. Une première tentative effectuée par des hélicoptères Danois, Suédois et Norvégiens pour arriver sur le site avait été interrompue à cause des conditions météorologiques. Les 5 membres d'équipage sont décédés et leurs corps ainsi que les enregistreurs de bord ont pu être récupérés plus tard. L'enquête est toujours en cours.

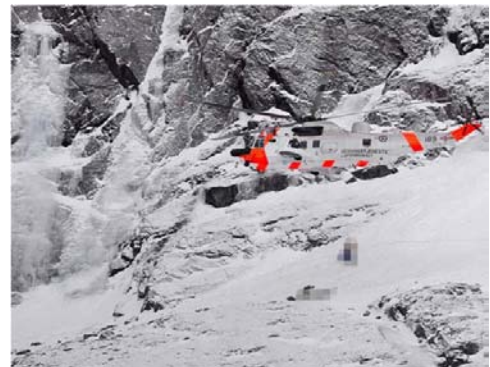
## Norvège, Sea King, largage du câble du treuil

Lors de la recherche de deux alpinistes portés disparus, l'équipage du Sea King doit couper le câble du treuil. Après avoir retrouvé les deux alpinistes, les sauveteurs ne peuvent que constater leur décès, probablement emportés par une importante chute de pierre. Le corps de deux alpinistes se trouve au fond d'une cascade de glace. En raison du terrain très accidenté et des risques de chutes de pierres, les sauveteurs sont déposés plus bas.

Sur site, il est prévu de les évacuer en utilisant les deux treuils du Sea King pour une évacuation de type super long line. Alors que la première victime est dans la civière, mais pas encore attachée au treuil, l'hélicoptère en stationnaire est enveloppé par le brouillard givrant. Le pilote coupe alors le câble pour pouvoir s'échapper par la gauche en condition de vol aux instruments et s'échappera de cette situation sans autre problème. La mission sera terminée le lendemain lorsque les conditions météorologiques seront plus favorables.

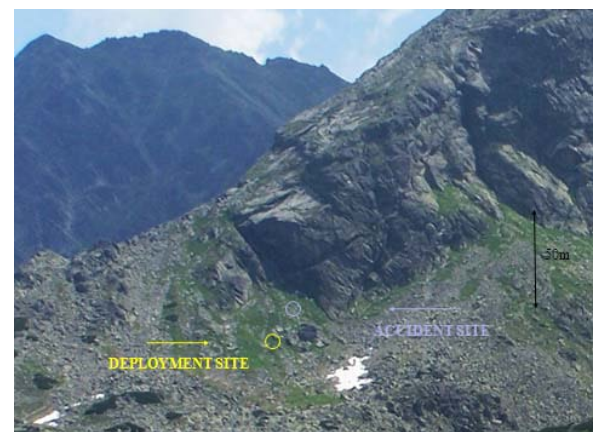
## Pologne, Sokół W-3A, collision avec le rotor

L'organisation de sauvetage polonaise TOPR, doit intervenir pour porter secours à un alpiniste qui a fait une chute de 50 mètres dans la face ouest du Kościelec à 1'850 mètres. L'équipage est constitué de deux pilotes, un treuilliste, un paramédic et un sauveteur. Le pilote décide de

déposer les secouristes en stationnaire au pied de la face. Lors de l'approche, à environ 1.5 mètres du sol, les pales du rotor principales sont heurtées par une pierre. Le choc est ressenti par tout l'équipage mais ce dernier peut poser la machine sans autre problème. Les pales ont subi des dégâts importants. La victime a finalement été évacuée par voie terrestre. Un jeu de pales principales est envoyé sur site 4 jours plus tard. Il est fort probable que la pierre qui a touché le rotor a été décrochée par une cordée dans la face.

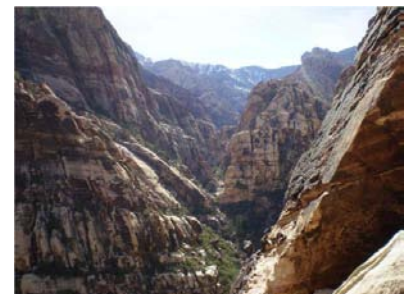
### **Etats Unis, Bell HH-1H, collision du rotor principal**

Un équipage de la Metro Police de Las Vegas effectuant un exercice de sauvetage dans un canyon est détourné pour évacuer des randonneurs bloqués. La première approche est faite en stationnaire avec un appui patin gauche. A la deuxième approche, le vent a changé et le pilote effectue un appui patin à droite. Au moment du décollage, les pales principales touchent le sol. Le pilote peut néanmoins se poser plus loin sans problème. La fatigue du pilote pourrait être à l'origine de la collision.

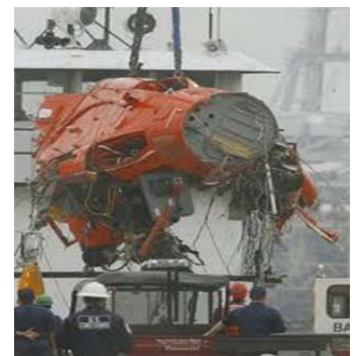
### **Etats Unis, AS365, Crash**

Lors d'un exercice des Gardes Côtes US sur les côtes de l'Alabama, l'équipage perd ses références à cause d'un manque de visibilité. En essayant de tourner à droite pour retrouver des références, la machine percute la surface de l'eau à environ 70 nœuds et un taux de descente de 1500 pieds/minute.

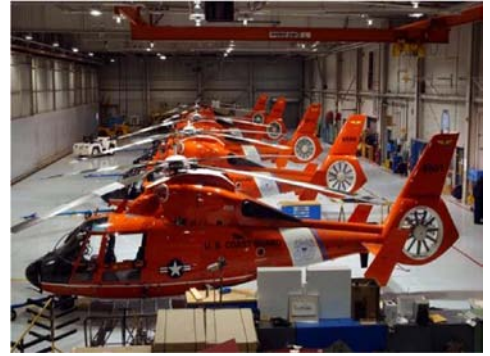
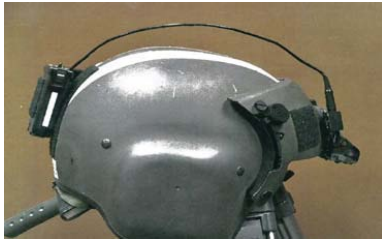
## Etats Unis, AS365

Lors d'un sauvetage en mer près de Los Angeles, Californie, un hélicoptère des Gardes Côtes subi une panne turbine en stationnaire. Le pilote aux commandes, après avoir passé en procédure OEI, réussi à prendre de la vitesse ce qui permet au copilote de redémarrer la turbine arrêtée avant d'aller se poser sur un aéroport local. La cause de l'arrêt de la turbine est due au câble reliant les jumelles de vol de nuit JVN

à leur boîtier sur le casque du copilote. Le câble a accroché le sélecteur de commande moteur (On-Idle-Off).

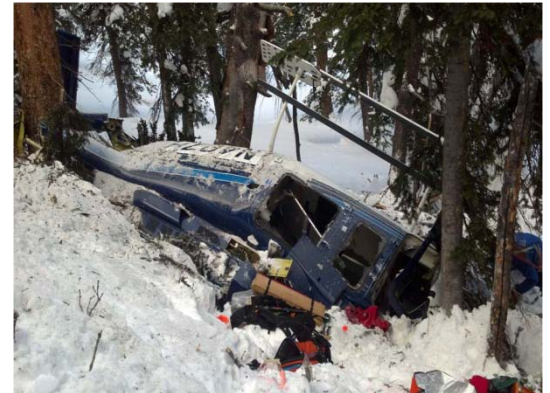
## Etats Unis, BH 407, crash

Lors d'une intervention pour porter secours au conducteur d'une motoneige, l'équipage du Teton County Wyoming s'écrase. Le pilote en stationnaire ressent un léger mouvement de lacet qu'il corrige. L'hélicoptère continue à tourner de plus en plus rapidement et finit par s'écraser dans la forêt. Le pilote arrive à s'extraire et marcher jusque sur une arête pour demander des secours. En raison de mauvaise communication radio, les secours mettront 75 minutes avant de pouvoir arriver sur les lieux. Un membre d'équipage est blessé et l'autre mortellement blessé.

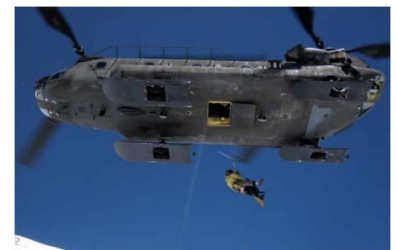
## Etats Unis, Boeing Chinook, décès d'un sauveteur

Lors du sauvetage de 4 alpinistes blessés sur le Mt Rainier, Washington, un sauveteur fait une chute de 2400 pieds et perd la vie. Les 4 grimpeurs avaient glissé dans la pente raide du Mt Rainier. Après avoir récupéré au treuil une première victime, l'hélicoptère revient pour déposer une civière. Le sauveteur au sol se déplace pour recevoir le brancard et perd pied, probablement bousculé par le souffle rotor.

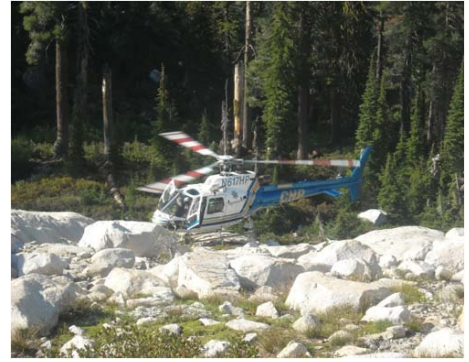
## Etats Unis, AS350B3, collision du rotor principal

Lors de l'évacuation d'un randonneur dans le parc National de Trinity, un secouriste est touché par les pales du rotor principal lors de la sortie de l'hélicoptère. Le pilote de l'hélicoptère des California Highway Patrol était en train d'arrêter sa machine, le secouriste venait d'enlever son casque et à de ce fait été grièvement blessé lors de l'impact. Le secouriste a été traité directement par le médecin de bord, la machine n'ayant subi aucun dégât, le patient a été transporté rapidement à l'hôpital le plus proche.

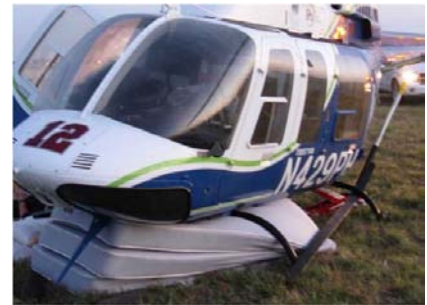
## Etats Unis, BH407, near miss

Lors d'une mission SMUH vers San Antonio, Texas, pendant son approche finale sur les lieux de l'accident, l'hélicoptère heurte une antenne. Le pilote demande à l'hôpital la possibilité d'effectuer un atterrissage d'urgence sur des matelas. L'accès à l'hôpital lui est refusé mais sa demande est autorisée sur un site libre d'obstacle à proximité.

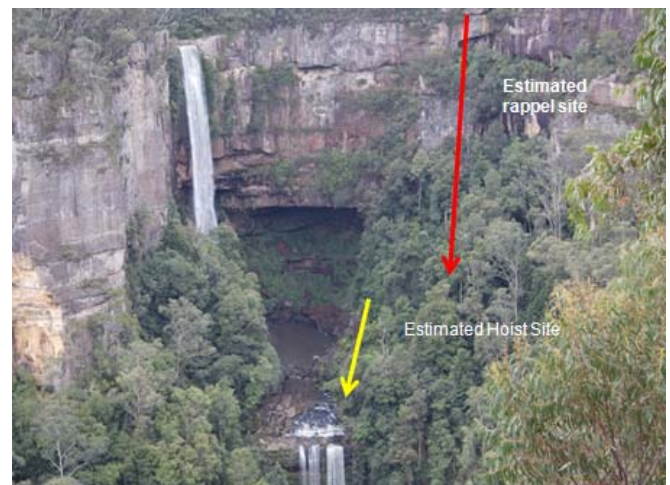
## Australie, AW 139, largage du treuil

Lors d'une intervention dans les chutes de Carrington dans le Buddero National Parc, un sauveteur est mortellement blessé lors du largage du câble du treuil par l'équipage. L'équipage avait décidé de ne pas déposer le sauveteur à cause du terrain très accidenté. Le sauveteur est finalement descendu en rappel jusqu'au patient et déplace ce dernier pour être évacué au treuil. Il semble que l'accident a eu lieu lors du décollage au treuil des deux personnes. L'hélicoptère touche le terrain et doit reposer le patient et le sauveteur au sol, mais ce dernier n'arrive pas à les détacher et le treuilliste coupe le câble du treuil. Un second sauveteur descendu en rappel ne peut que constater le décès du premier secouriste. L'évacuation du patient et du sauveteur décédé sera effectuée le lendemain.

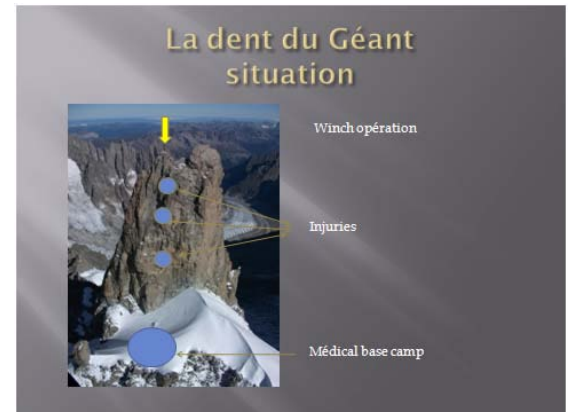
### Dent du Géant, sauvetage de nuit – France

Patrick Guillout de la Gendarmerie Nationale explique un sauvetage de nuit avec utilisation des JVN en 2011 sur la dent du Géant. Il explique en particulier les challenges que représentent le vol et le maintien des références verticales et horizontales. Le PGHM répondait à une demande de la part d'une cordée de trois alpinistes. L'un d'eux était coincé au bout de la corde de rappel et pend dans le vide. Les deux autres grimpeurs au dessus du relai n'arrivent

pas à remonter leur collègue qui finit par perdre connaissance. Le pilote essaie à la tombée de la nuit de déposer au treuil un sauveteur directement vers la victime mais un fort vent descendant l'en empêche. L'équipage retourne à la base avant de remonter sur le site avec d'autres secouristes. Le médecin est déposé au pied de la face et trois secouristes sont treuillés sur le sommet. Le pilote utilise la statue de la vierge sur le sommet pour garder ses références. Le sauvetage est un succès et le patient est transporté à l'hôpital vers 01h20 du matin. La technique et les limitations opérationnelles et réglementaires d'une telle opération sont présentées et discutées entre les membres de la commission. Les discussions ont spécialement porté sur les limitations et l'entraînement nécessaire à une mission JVN ainsi qu'à la future réglementation de l'EASA.

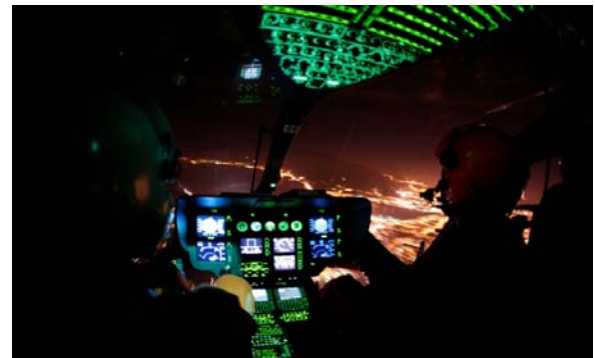
## France – Sauvetage en montagne IFR/JVN

Michel Pierre présente une opération de sauvetage de nuit conduite sous JVN et vol aux instruments (IFR) avec un EC145. Les pilotes de la Sécurité Civile sont soumis à une formation initiale très rigoureuse et à de nombreux entraînements. Concernant les opérations faisant appel au vol aux instruments, celles-ci nécessitent l'utilisation d'aéroports équipés pour ce type de vol. En effet, ce système impose des balises radio-électriques au sol pour permettre des approches aux instruments en toute sécurité. Le système de navigation par satellite (GNSS) est lui en service sur plusieurs aéroports en France et est en voie de développement sur certains hôpitaux. Ce système utilise un guidage par satellites et La Sécurité Civile aujourd'hui est l'un des seuls opérateurs d'hélicoptères en France qui opère et qui peut développer ce genre d'opérations. Tous leurs hélicoptères sont pré-équipés pour recevoir les signaux des satellites de la constellation Galileo qui, couplée avec le système EGNOS devrait permettre dans le futur d'effectuer des approches de précision directement sur les hôpitaux. Il est à préciser que les équipements actuels sont limités et qu'il n'est pas encore possible de voler dans toutes les conditions météorologiques. Pour garantir des opérations en toute sécurité il est primordial que l'équipage analyse toutes ces décisions avec la plus grande attention.

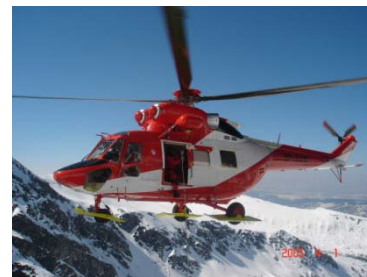
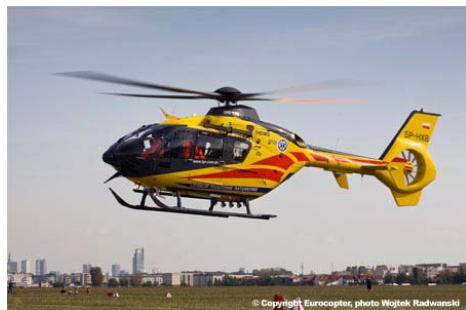
## Pologne - Air Rescue et human external cargo HEC

Marcin Wiktorzak du GOPR présente un historique du sauvetage hélicoptère en Pologne. Les premiers hélicoptères utilisés étaient des monomoteurs Mi2 Russes équipés de moteurs à pistons, ils ont été suivis par des Mil Mi-2 Russes construit sous licence en Pologne et équipés de deux moteurs à pistons. La Pologne est un

pays de 38 millions d'habitants et dispose de 17 bases de sauvetage dont 4 assignées aux interventions en montagne. A partir de 1989, la responsabilité des vols SMUH dépend du ministère de la santé. En 2008, une mise au concours a eu lieu pour le remplacement des Mil Mi2 par une flotte de 23 EC135 et en 2010, toutes les machines ainsi qu'un simulateur étaient opérationnelles.
