Rettung aus Druckleitung

Rescue from the pipeline of a power station

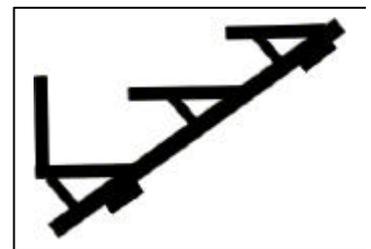
Diese Arbeitsbühne ist auf Plastikkufen gelagert und kann wie ein Schlitten im Inneren der Röhre aufgezogen und abgelassen werden. Dies geschieht durch eine Seilwinde, welche im oberen Bereich der Röhre, ungefähr auf 2/3 der Rohrlänge,

angebracht ist. Hierfür musste ein Teilstück der großen Röhre ausgeschnitten werden.

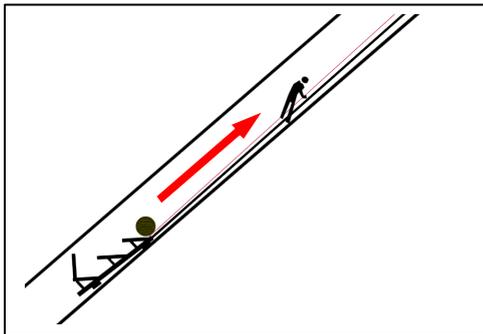
Der junge Arbeiter klettert am Stahlseil empor und stürzt durch die Röhre ab.

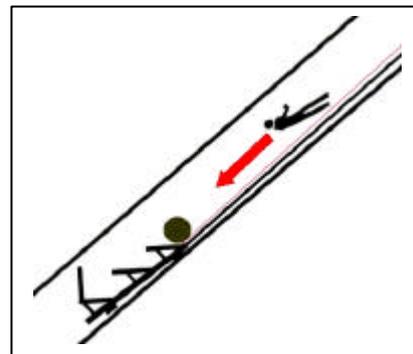
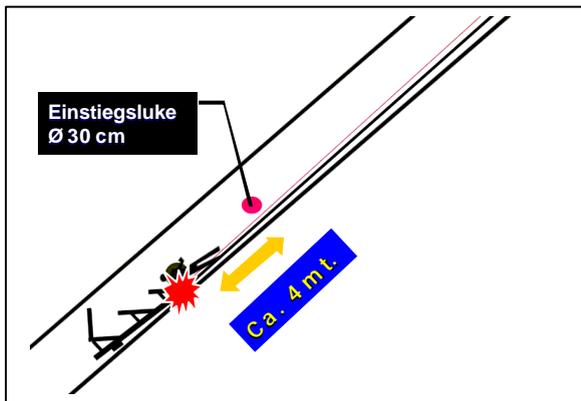
Der Aufprall auf der Arbeitsplattform ist dementsprechend hart.
