AIR RESCUE REPORT

International Commission for Alpine Rescue

Le 17 au 20 octobre, 2007 - Pontresina - Suisse

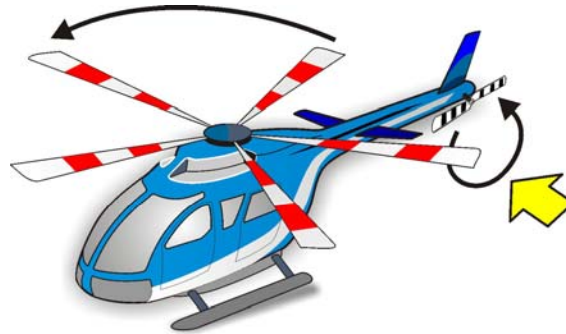
1

Bell 204

Robinson R 22

- Main rotor counter clockwise (anti-clockwise)
- Power pedal- Left
- Tail rotor is pushing

Le rotor « pousseur » a plus d'efficacité sur la dérive verticale qu'un rotor tracteur. Le « pousseur » aspire l'air de la dérive et utilise l'accélération de l'air. Sur les nouvelles machines avec un rotor arrière orienté, l'orientation est d'abord désignée pour réduire les nuisances sonores. Le phénomène LTE sur ce type de rotor n'est pas similaire et un contact direct avec le constructeur est nécessaire pour avoir les bonnes informations.

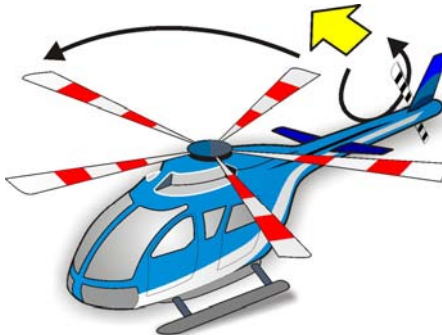
2

Bell 205 / 212 / 412

Agusta AW 139

- Power pedal- Left
- Tail rotor is pulling

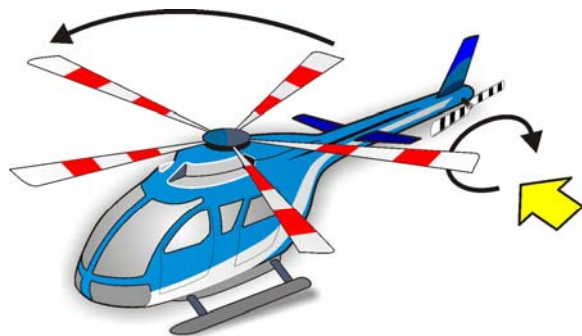
3

Bell went back with the tail rotor on the left side, but turning clockwise

Bell 206 / 407 / 430 / 427 / 230

Agusta 109 / 119

- Power pedal- Left
- Tail rotor is pushing

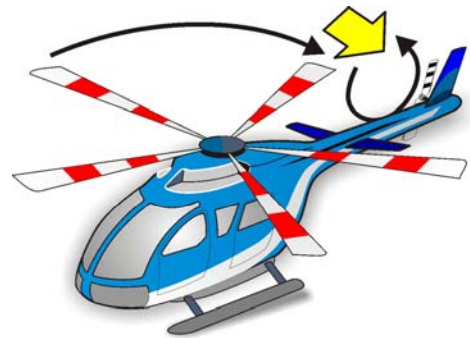
4

Eurocopter SA 315 / SA316 / AS350

- Power pedal- Right
- Tail rotor is pushing

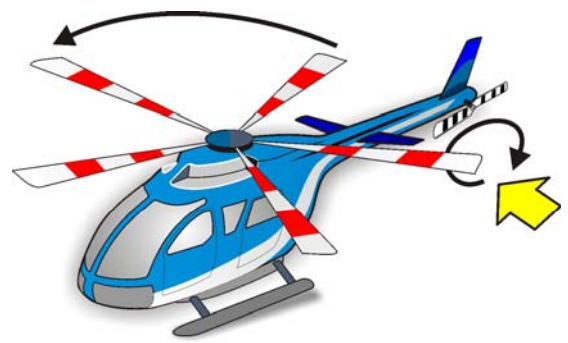
5

Eurocopter EC 145 / BO 105 / BK117

- Power pedal- Left
- Tail rotor is pushing

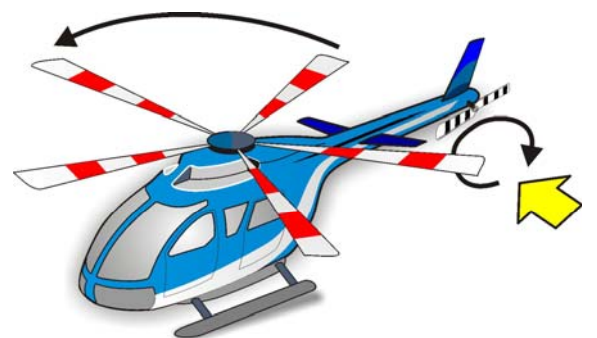
6

Robinson R 44

- Power pedal- left
- Tail rotor is pushing turning clockwise
