AIR RESCUE REPORT

International Commission for Alpine Rescue

IKAR-CISA

Incidents et accidents review

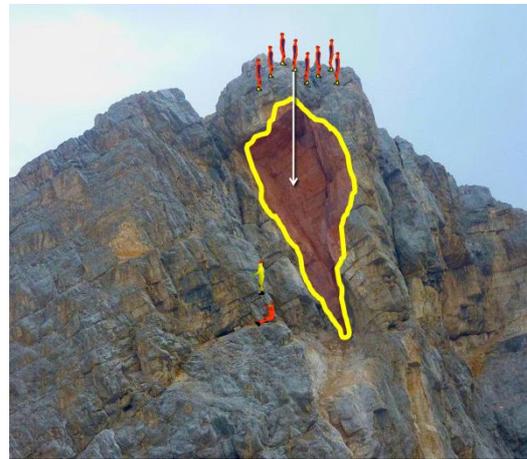
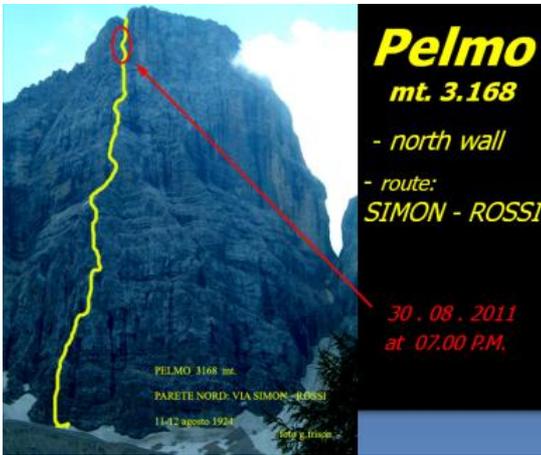
Italie, chute de pierres dramatique,

L'accident tragique est relaté tant bien même qu'il ne s'agit pas d'un accident d'hélicoptère. Après plusieurs essais afin de déposer au treuil des sauveteurs vers deux grimpeurs bloqués dans la face nord du mont Pelvo dans les Dolomites, la météo empêchait l'action de se dérouler. Pendant la nuit, un groupe de sauveteurs à pied est monté au sommet et deux

sauveteurs ont pu être descendus dans la face Simon Rossi au moyen de cordes en direction des grimpeurs qui étaient 100 mètres en dessous du sommet et dont l'un deux était également blessé à une jambe. Vers 05h05 du matin alors que les deux sauveteurs étaient en train de descendre, une masse d'environ 3'000m3 de roche s'est détachée de la paroi et les emportait. Leurs corps ont été retrouvés au pied de la face. Les deux grimpeurs ont eu plus de chance et n'ont pas été blessés ni emportés.

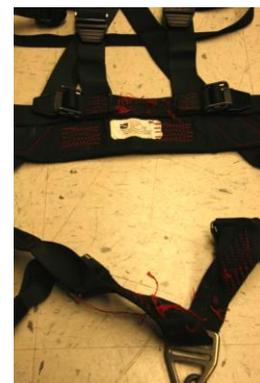
USA (Texas) incident lors d'un entraînement au treuil

Le 24 juillet 2009, les harnais d'un sauveteur et de son patient sont endommagés lors d'un exercice dans le (comté) de Travis au Texas. L'exercice était effectué avec un UH-60 de la garde nationale et des membres de la Texas Task Force 1. Le but : simuler l'extraction au treuil de victimes perchées sur des arbres afin de se préparer au mieux aux conditions dramatiques saisonnières (flooding). Lors d'une extraction de victime, l'hélicoptère dérive et une branche vient se prendre entre le câble du treuil et le sauveteur. La branche plie et frotte sur le point d'attache du harnais. Le harnais est endommagé et le patient se retrouve à l'envers. Le treuil se termine heureusement bien.

Après avoir analysé l'exercice une check-list de « best practices » est élaborée :

- Définir une approche lente et méthodique pour permettre de prendre des décisions adéquates. Bien repérer les obstacles et la route de sortie.
- Pendant l'approche le chef d'équipage et le sauveteur doivent communiquer sur un plan d'accès détaillé.
- Etablir un stationnaire à 100-120ft (30-36m) pour permettre au souffle rotor d'ouvrir le sommet des arbres.
- Ne pas permettre le développement de boucles sur le câble vers le sauveteur pour éviter tout accrochage intempestif.
- L'extraction doit être lente car dès que le sauveteur est en l'air on ne peut plus le re déposer dans les branches.
- Finalement éviter, corriger toute dérive de l'hélicoptère.
