**IKAR/CISA 2004**  
**Zakopane - Pologne**  
**Kommission für Luftrettung**  
**Commission pour le Sauvetage Aérien**  
**Commission for Air Rescue**

**INTRODUCTION :**

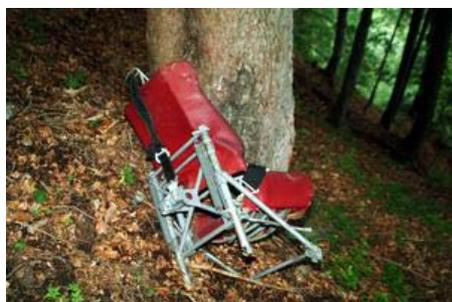
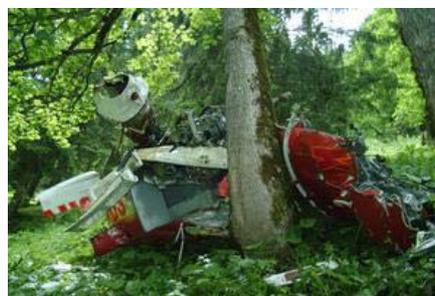
**BH205**, pendant une opération de levage, le pilote n'arrive plus à monter sa charge d'une tonne. Il largue la charge, mais malheureusement s'écrase dans la forêt. Le pilote décède.

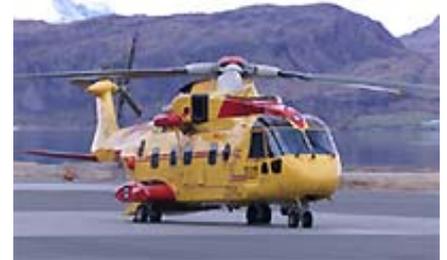
EH-101 courtesy DND

**EH101 Classe D**, pendant un sauvetage de nuit dans l'atlantique nord, l'équipage devait évacuer six marins dans un raft de survie. La mer est déchaînée avec des vagues de plus de 15 mètres de haut et la dépose au treuil du secouriste pose problème. Le secouriste perd ses affaires de plongée et est remonté à bord. Le treuil fonctionne mal et chauffe, il est mis hors service. A l'aide du deuxième treuil, un autre sauveteur est descendu et celui-ci arrive à accrocher un marin. Le pêcheur à bord le câble est redescendu mais pour des raisons inconnues celui-ci est largué. Le sauveteur est récupéré à l'aide d'une corde fixe attachée à la potence du treuil et déposé sur la falaise. Une équipe de sauveteurs au bord de l'eau arrive à l'aide de cordes à récupérer deux autres marins pendant qu'un autre pêcheur arrive à remonter sur la falaise par ses propres moyens. Deux autres marins décèdent.

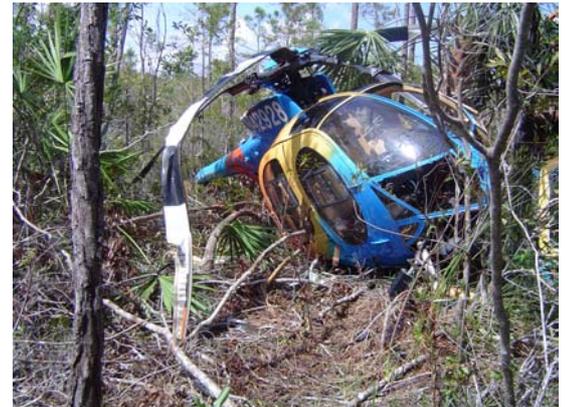
Août 2004, le pilote, un physicien propriétaire d'un McDonnell 500E s'écrase dans la réserve du parc national de Big Cypres. Son hélicoptère est occasionnellement loué à un opérateur radio (voir la peinture). Le pilote perd le contrôle de son appareil à une altitude de 500 ft et s'écrase. Il peut avertir sa femme au moyen de son portable et lui signaler qu'il est blessé au dos et aux côtes avant que la ligne soit coupée. Le site du crash est estimé soit 60

miles au sud-est soit 60 miles à l'est de l'aéroport de Fort Meyers. Les chercheurs de Lee County cherchent à l'est de l'aéroport et les sauveteurs du NPS ne sont pas engagés. Vers 8 heures du matin, deux organismes de secours demandent de l'aide à un troisième organisme. Quand la machine du NPS décolle elle constate que 8 autres hélicoptères sont en vol de recherche sans qu'aucuns d'eux ne soient en contact radio. Le 500 est trouvé vers midi mais le pilote n'est plus sur les lieux. Celui-ci est enfin trouvé 2 miles plus au nord du site.

Après l'incident, une information parvient au sauveteur comme quoi un hélicoptère d'un autre service aurait survolé le lieu de l'accident bien avant les sauveteurs du NPS. Pire un sauveteur est descendu en rappel sur l'épave mais comme le pilote n'est plus là, l'équipe repart sans avertir les services de secours.

- Pas de communications
- Le commandant du service ne pouvait pas communiquer avec sa propre unité aéronautique.
- Le service du parc national des Everglades n'avait aucun accès aux fréquences aéronautiques utilisées.
- Les relations houleuses entre agences n'ont pas aidé la planification des recherches.

- Construire une relation entre agences solide et fiable.
- Pendant des opérations entre agences, déterminer les responsables de secteurs.
- Faire des entraînements entre agences.
- Ne plus laisser un tel cas se reproduire.

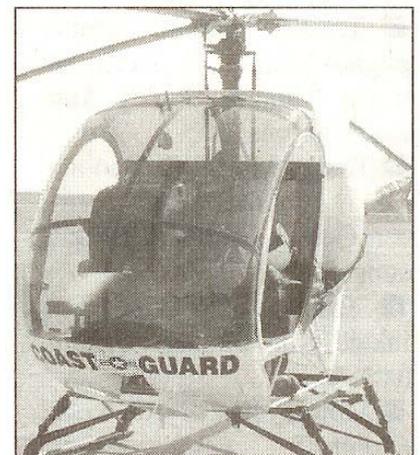
Jerry Dahl/Clinton Herald

Juillet 2004 une équipe de sauvetage terrestre est à la recherche d'une victime le long de la rivière Mississippi. Soudainement, un hélicoptère arrive et commence à voler à très basse altitude le long de la rivière. La poussière et le vent gênent considérablement les recherches du chien. Sur la machine le logo des Coast Guard est inscrit. Un téléphone à la centrale de ces derniers est donné mais aucune de leurs machines est en route dans ce secteur. Le pilote se pose plus tard sur un petit aéroport et répond aux sauveteurs en leur disant qu'il avait juste voulu aider. Quant au logo sur son hélicoptère, il dit encore qu'il avait vu plusieurs hélicoptères privés avec différents logos tels que US Army ou Air Force et que lui trouvait celui des Coast Guard joli. Pas mal pour un pays qui « fait des efforts » sur le plan de la sécurité intérieure.

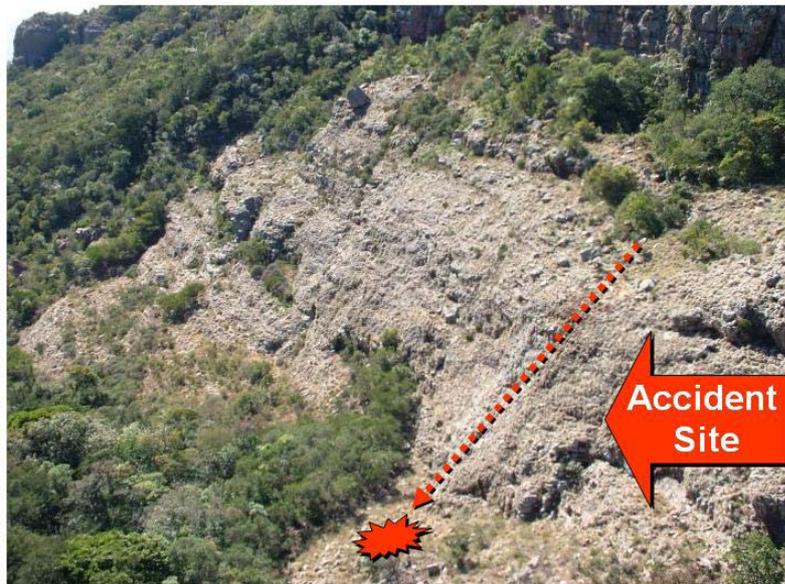
Lors d'un entraînement de sauvetage sur les pentes du Blouberg, dans la province du Nord de l'Afrique du Sud, un sauveteur terrestre décède. L'accident arrive pendant un exercice de treuillage, de dépose et prise en stationnaire à l'aide d'un Oryx (SA 330 Puma). Sept membres d'une équipe sont à bord quand le dernier tente de monter à bord. Le sauveteur dépose son sac sur le plancher du Puma, il est penché en avant contre la structure de la machine. La roue avant de l'hélicoptère glisse et le pilote corrige en montant un peu. Le sauveteur, perd pied, glisse, essaie de se rattraper à son sac mais malheureusement n'arrive pas à ce re-saisir et tombe 15 mètres plus bas. Il décède sur les lieux.

- Trois organisations différentes participent à l'exercice.
- Instaurer un entraînement de base sur l'hélicoptère.
- Développer une série de qualifications et de compétences.
- Le dispatcher / Team leader a le pouvoir de sélectionner une équipe. Le dispatcher est au sol mais a une liaison radio avec le chef d'équipage.
- Instaurer un programme d'entraînement pour le team leader et son assistant.
- Les équipements pour les

travaux en hauteur doivent avoir une certification standard.

- Tous les mousquetons utilisés doivent être auto-assurants (twist lock).
- Les conducteurs de chiens avec leurs compagnons doivent être treuillés (interdit de stationnaire).

- Le matériel supplémentaire et inutile doit être enlevé du baudrier.
- Pas de chargement en stationnaire de patient couché.
- Un kit médical de survie doit être à bord pour chaque mission.

- Au treuil chaque personne s'accroche avec sa propre élingue.
- Un dispatcher pour la mission est fortement recommandé.
- A cause du manque d'attention, la prise de photos est interdite pendant les exercices sauf avec une autorisation du dispatcher.

- Le Team leader doit avoir une radio pour communiquer avec l'équipage. Le team leader est toujours le premier sorti et le dernier rentré à bord.
- Le dispatcher assure et libère les sauveteurs de la ligne de vie.

- Tous les sacs sont marqués avec les noms des sauveteurs.
- Un blessé ne sera treuillé à bord seulement quand dans la cabine un personnel suffisant est prêt pour recevoir le brancard.

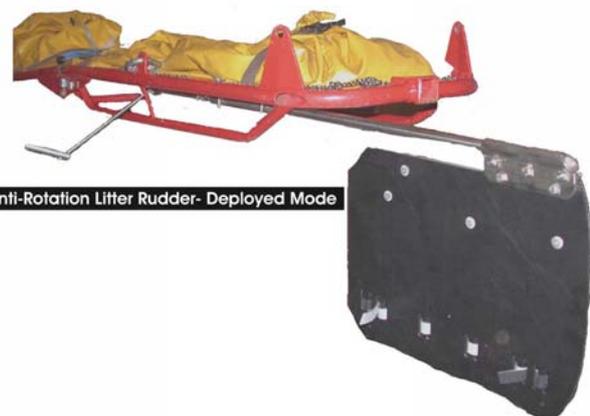
Anti-Rotation Litter Rudder- Deployed Mode

M. Calvat de la Police Nationale Française nous montre son prototype de système anti-rotation pour civière. Les rotations surviennent généralement à des hauteurs correspondantes à  $1 \frac{1}{2}$  fois le diamètre rotor, c'est pourquoi on les retrouve principalement lors de missions au treuil. D'autres situations peuvent aussi engendrer de telles contraintes. L'arrivée en France de l'EC 145 souleva un peu plus le problème. Auparavant avec l'alouette, le blessé était transporté seul en position semi-verticale. Aujourd'hui, le blessé est en position horizontale et la rotation est plus importante. M. Calvat a inventé une dérive montée sous le brancard et

actionnée par le sauveteur. Ce système ingénieux est efficace comme le montre sa vidéo. La commission aérienne a décidé de faire quelques recherches pour savoir si un tel système pourrait être monté sur les sacs de transports souples.

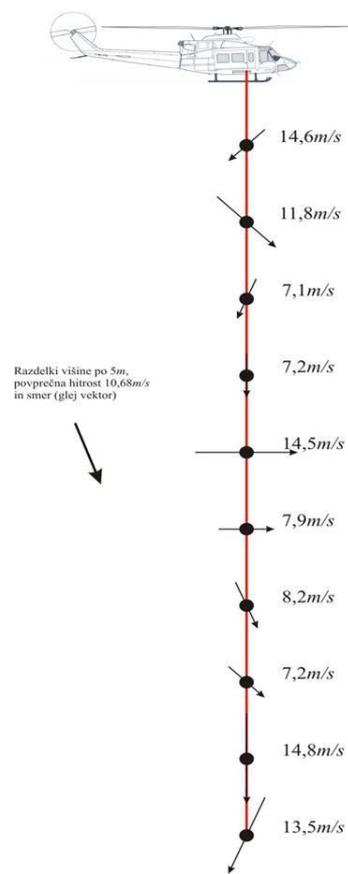
La configuration des charges variait entre une et quatre personnes ainsi que d'une personne et d'un blessé couché. Dans 65% des cas, la rotation est effectuée dans le même sens que celui du rotor.

Une mesure tous les 5 mètres a aussi été faite sous un BH 412 pour déterminer la direction et la force du vent. Les effets du downwash sur la civière étaient les plus faibles à une hauteur de 25-30 mètres. Cela varie bien sur avec les différents appareils.

Avec ces informations, il n'est pas possible de tirer des conclusions correctes c'est pourquoi nos amis slovènes continuent leurs recherches avec la visualisation des courants (fumée).

**Recommandations :** la forme du sac doit être corrigée et améliorée et en attendant de trouver LE système continuer de travailler avec la corde anti-rotation.
